# Kompletterande miljöteknisk markundersökning

Husmodern, Täby

Uppdragsnummer: 6093

Datum: 2021-05-14

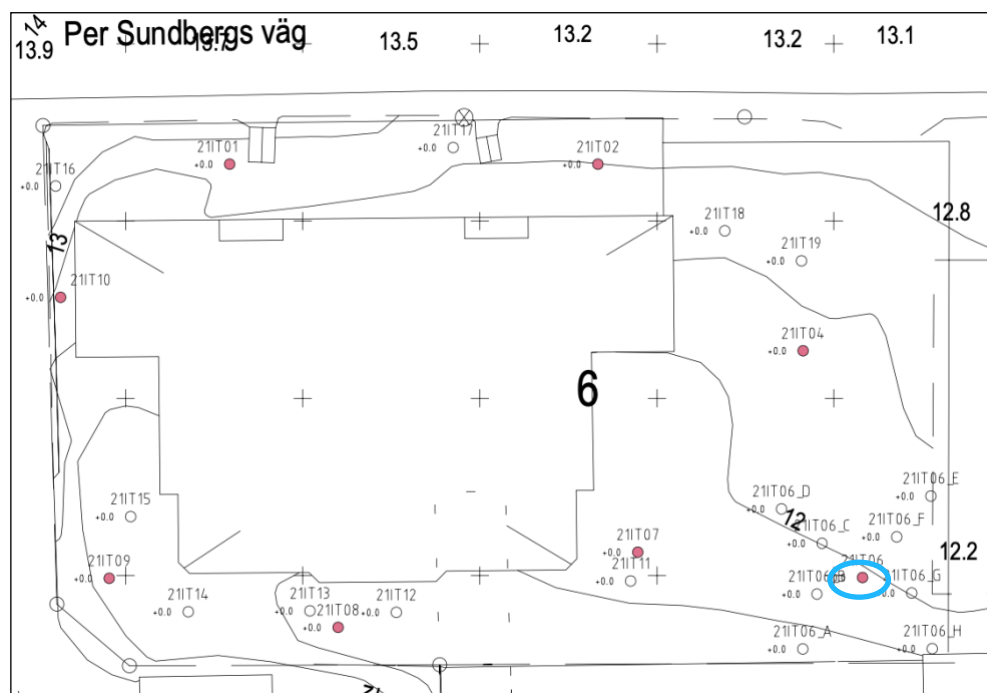
Tidigare utförda undersökningen genomfördes den 26 januari 2021 av Iterio AB. Undersökningen omfattade provtagning av jord i 10 punkter, vid analys påträffades halter överstigande Naturvårdsverkets generella riktvärde för känslig markanvändning (KM) vid punkten 21IT06 med avseende på PAH-H, se figur 2.

Figur 2. Plankarta med undersökta punkter. Röda markeringar genomfördes vid undersökningen i januari 2021 och rita ringar indikerar lägen för provpunkter i denna undersökning. Blå cirkel markerar punkten med förhöjda halter PAH-H.

Den kompletterande undersökningen föranleddes av ett enstaka prov med en förhöjning över KM\*5 i en punkt – 21IT06. Runt punkten har i denna undersökning kompletterande provtagning skett för att avgränsa området. Om punkten saneras och även de två avgränsningspunkterna 21IT06\_C och 21IT06\_F innefattas av saneringen - varav halterna då tas bort från beräkningen erhålls följande värden i tabell 4.

Uppmätta halter av PAH-H överskrider marginellt KM i två prover från punkterna 19IT06\_C och 19IT06\_F. Detta medför att den förhöjning över KM vid 21IT06 som konstaterats är avgränsad i sydlig riktning. I nordlig riktning finns en viss förhöjning kvar men båda har bedömts som så pass marginella att sanering ändå bör kunna ske utan ytterligare analys av avgränsningsprover.

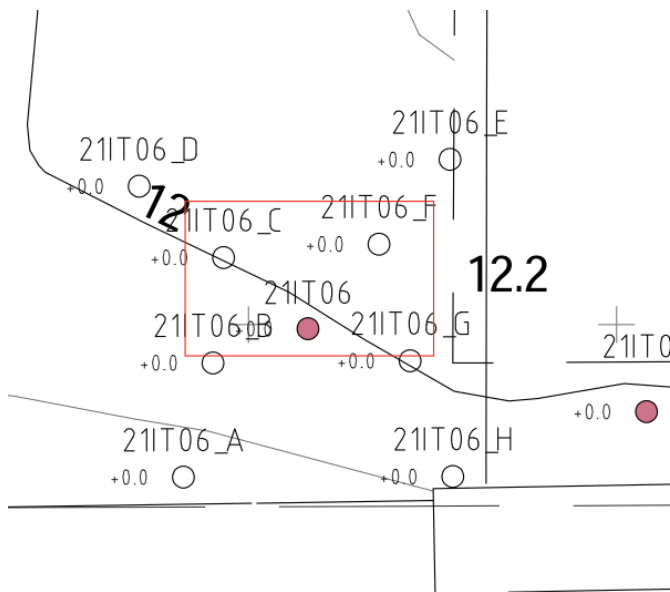
Figur 3. Område inom vilket sanering av yttlig jord rekommenderas.

Konstaterade halter är inte ovanliga i antropogent påverkade miljöer och förhöjningen är på inget sätt ovanlig i storstadsnära områden. Men då platsen är avsedd som förskolegård rekommenderas en mindre yttlig sanering. Detta då förhöjning av PAH-H återfinns i en yta som barnen frekvent använder i daglig verksamhet. Rimligtvis bör utskiftning ske enligt Figur 3 nedan och miljökontrollprover uttogs för att säkerställa att förorening avlägsnats. Iterios rekommendation är att jordens översta 0,5 m urskiftas inom området, en ytan som omfattar ett område av ca 25 m<sup>2</sup>.
