# Kompletterande miljöteknisk markundersökning

Husmodern, Täby

Uppdragsnummer: 6093

Datum: 2021-05-14

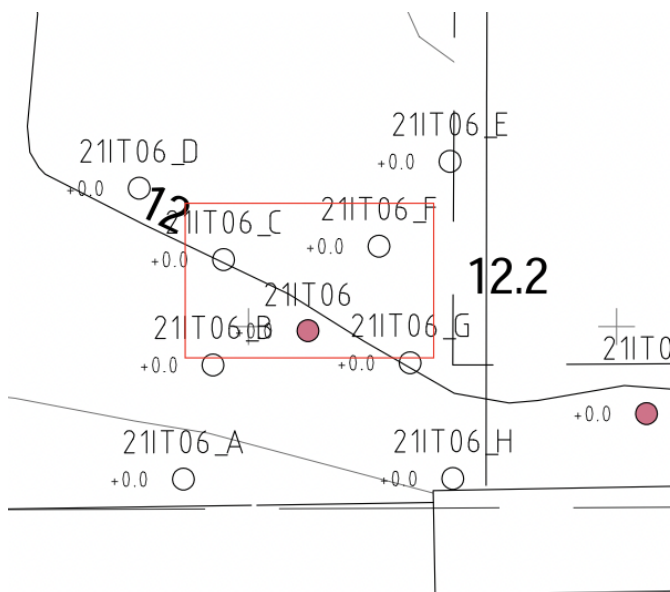
Uppmätta halter av PAH-H överskrider marginellt KM i två prover från punkterna 19IT06\_C och 19IT06\_F. Detta medför att den förhöjning över KM vid 21IT06 som konstaterats är avgränsad i sydlig riktning. I nordlig riktning finns en viss förhöjning kvar men båda har bedömts som så pass marginella att sanering ändå bör kunna ske utan ytterligare analys av avgränsningsprover.

Figur 3. Område inom vilket sanering av ytlig jord rekommenderas.

Konstaterade halter är inte ovanliga i antropogent påverkade miljöer och förhöjningen är på inget sätt ovanlig i storstadnära områden. Men då platsen är avsedd som förskolegård rekommenderas en mindre yttlig sanering. Detta då förhöjning av PAH-H återfinns i en yta som barnen frekvent använder i daglig verksamhet. Rimligtvis bör utskiftning ske enligt Figur 3 nedan och miljökontrollprover uttogs för att säkerställa att förorening avlägsnats. Iterios rekommendation är att jordens översta 0,5 m urskiftas inom området, en ytan som omfattar ett område av ca 25 m<sup>2</sup>.
