Otätt vid terrass Brf Annexet

Adress: Biblioteksgången 6

Besiktningsdatum: 2021-11-18

Läcksökningsrapport
2022-10-24
Sundbyberg
Niklas Bergmark
Sida 1 (3)

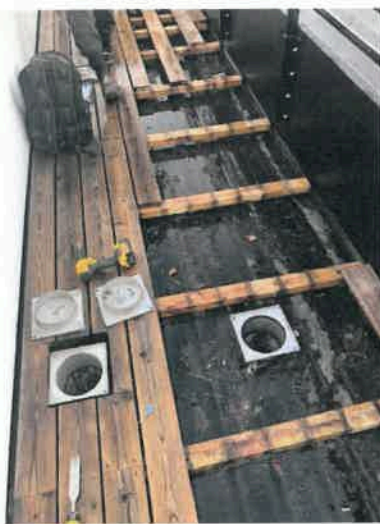
1. Översikt terrass med fokus på de två ventilationsluckor med injusteringspjäll vi tittat närmare på
2. Vattenfylld kanal (bör inte vara vatten i en ventilationskanal)
Vid gröna pilen bubblade luft ur vattnet (se separat filmfil)
3. Inre kanal. Även denna vattenfylld
4. Närbild på yttre kanal. Man ser tydligt hur den rostade sönder
5. Ännu närmare ser man även hur skarven rostade sönder där det tränger ut vatten under terrassens tätskikt och ut i bjälklag (underboendes tak och yttervägg)

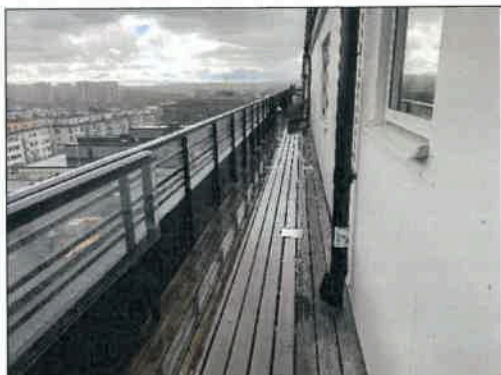
Bild 1: Översikt terrass.

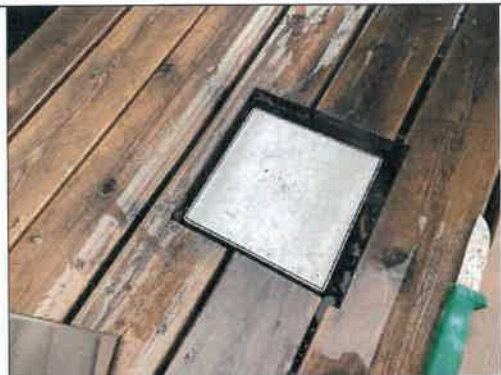
Bild 2: Inspektionslucka till ventilation.

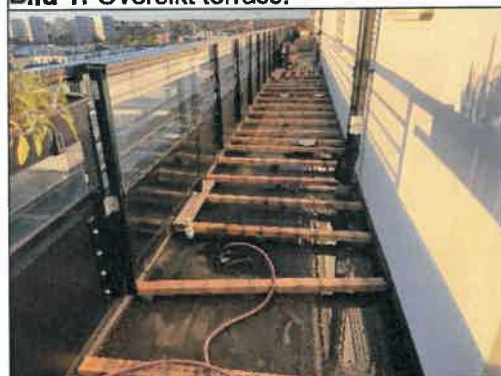
Bild 3: Frilagd trall. Bild tagen i samband med provocering av dagvattenbrunn.

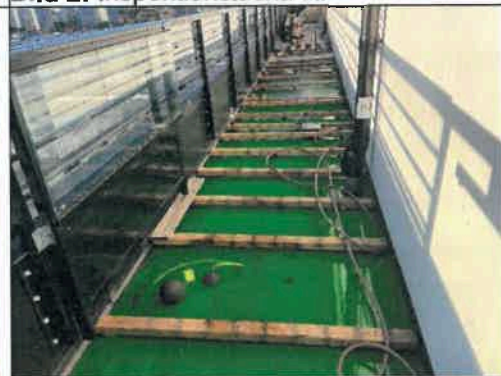
Bild 4: Bild tagen i samband med provocering av tätskikt med infärgat vatten.

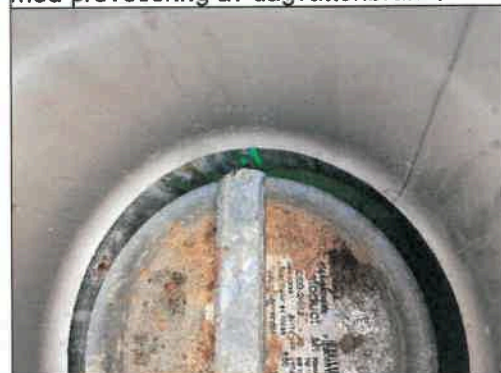
Bild 5: Infärgat vatten läcker in i ventilation ovan skadeplatsen via otätheter på tätskikt.

Entreprenör får se över vilken lösning som är lämplig att utföra för att åtgärda tätskiktsläckaget.

Då det tidigare utförts delreparationer som inte tycks fungera kan tätskiktet behöva göras om i en större omfattning.

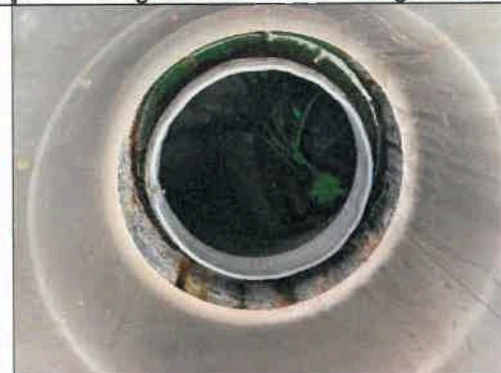
Bild 6: Infärgat vatten läcker in i ventilation ovan skadeplatsen via otätheter på tätskikt.

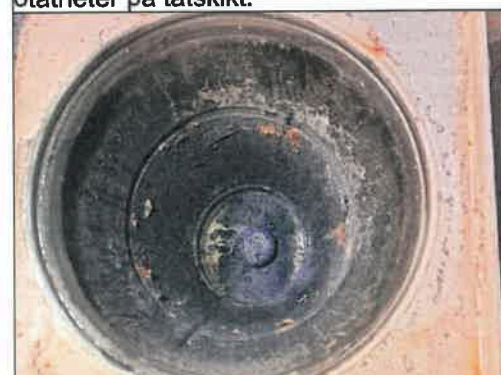
Bild 7: Bild på närliggande inspektionslucka innan provocering.

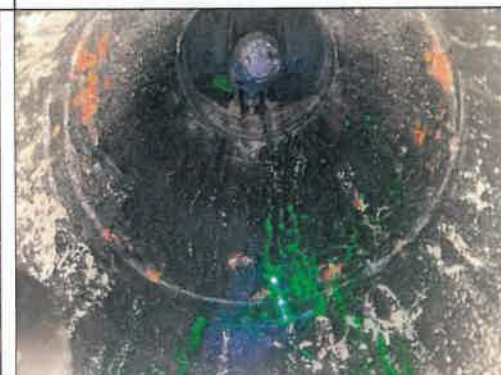
Bild 8: Infärgat vatten läcker även in i denna via tätskiktet.
