# RAPPORT

## Västra Roslags Näsby

### MIFO fas 1

2012-02-06

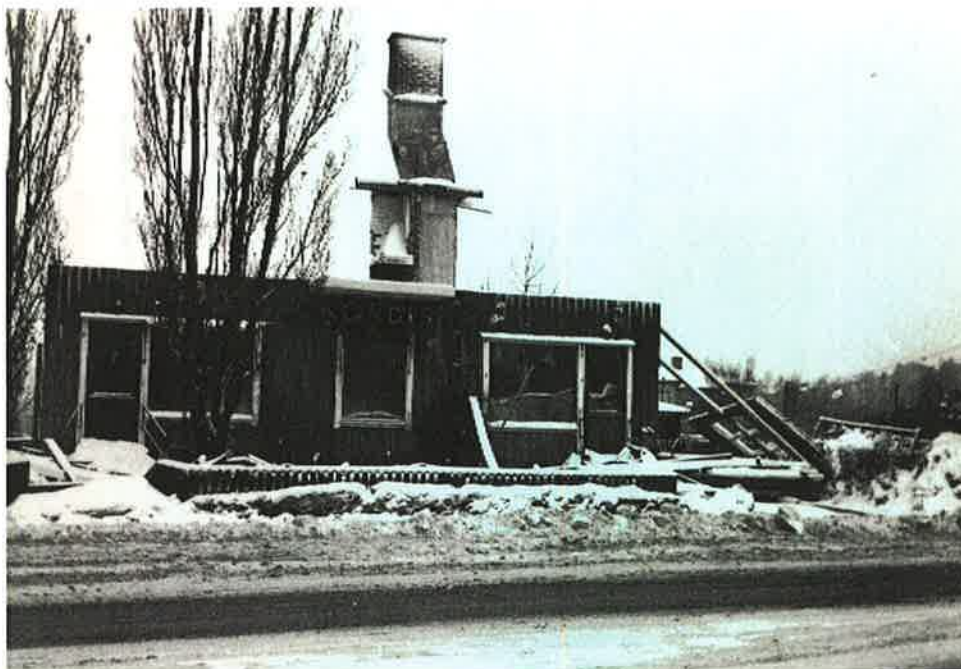
Enligt uppgifter från Täby hembygdsförening har området främst använts för handel. Det har funnits slaktare, järnhandel, handelsbod och speceriaffär i området. Uppgifter finns också om att det funnits ett konditori på området som brunnit ned (Lammertz, 2011). Uppgifterna om detta är dock osäkra. Det finns även uppgifter om att ett hyreshus, "Näsbylund" som låg sydväst om "Bananhuset" har brunnit (Jansson, 2001). Detta kan ha medfört att det på platsen för branden kan finnas förhöjda halter av främst polyaromatiska kolväten (PAH) i marken.

**Figur 2.** Det tidigare konditoriet (Foto: Täby Hembygdsförening)

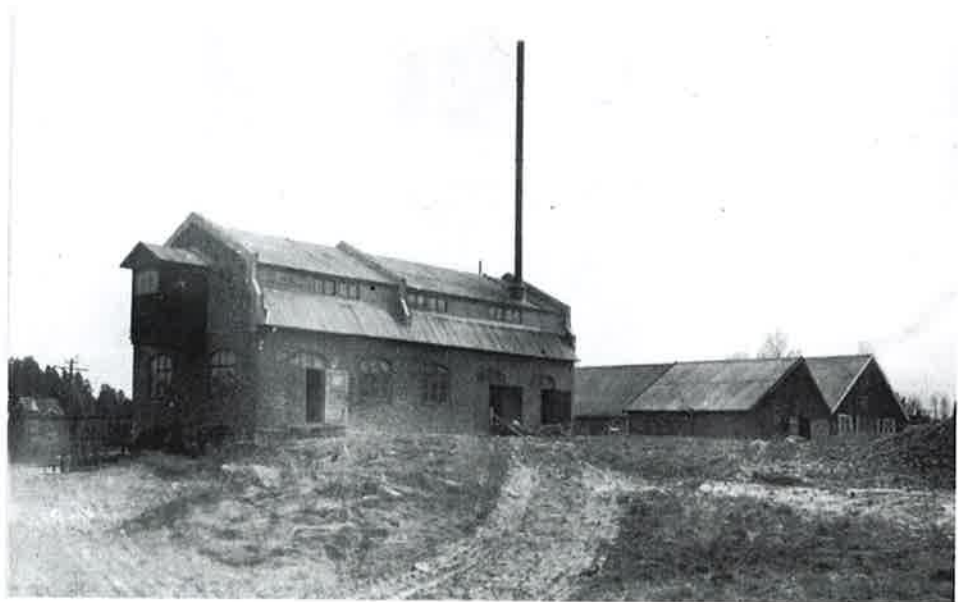
Branschtypiska föroreningar för sågverksamheter är klorfenoler, dioxiner, fluorider, koppar, azoler och acetater. Om det bedrivits impregnering kan det även förekomma föroreningar i form av krom, arsenik och kreosot. De föroreningar som eventuellt kan förekomma på detta område baserat på den tidsperiod då sågen var i drift är fluorid och kvicksilver. Om impregnering förekommit kan även koppar, krom, arsenik och zink förekomma.

Branschtypiska föroreningar för kvarnverksamhet är arsenik och kvicksilver. På 1800-talet användes arsenik för betning av säden för att skydda utsädet mot svampangrepp och på 1900-talet övergick man till att använda ett flytande ämne som innehöll kvicksilver. Detta ämne var kraftigt rödfärgat.

**Figur 3.** Ångkvarnen och sågen 1916 (Foto: Täby Hembygdsförening)

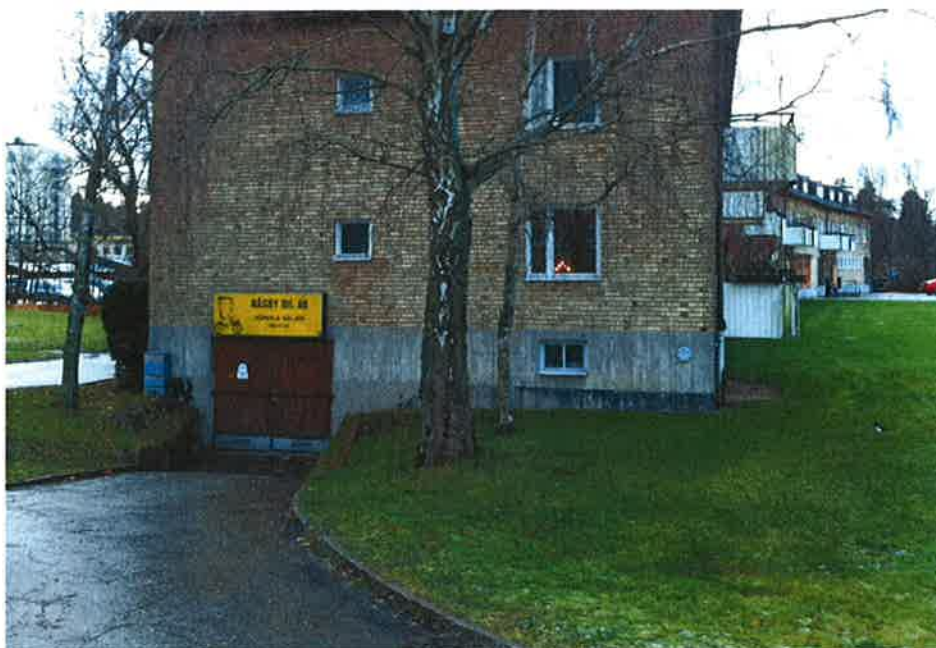
Verkstaden, Näsby bil, ligger i en källarlokal i flerbostadshuset på fastigheten Blåklinten 1. Verksamheten startade 1984. Verksamheten bedöms av Södra Roslagens Miljö- och hälsoskyddskontor som begränsad och därför görs inga regelbundna tillsynsbesök. 2009 gjordes ett tillsynsbesök och verksamheten uppskattades då till att utföra 50-60 bilreparationer årligen. I lokalen fanns då en golvbrunn utan oljeavskiljare och avloppet var anslutet till det kommunala VA-nätet. Tvätt av bilar uppgavs förekomma. Verksamhetsutövaren uppmanades att sluta att tvätta bilar samt att sätta igen golvbrunnen. Kemikalier förvarades i originalförpackningar i kemikalieskåp och farligt avfall förvarades inomhus på en avskild plats.

**Figur 4.** Fordonsverkstad i flerbostadshuset på fastigheten Blåklinten 1.

Området består idag i huvudsak av bostäder och kontor. Den enda pågående verksamhet som påträffats som eventuellt skulle kunna ge upphov till föroreningar i mark och grundvatten är den fordonsverkstad som finns i källarplanet i flerbostads-huset på fastigheten Blåklinten 1. Verksamheten bedrivs dock i en liten omfattning och risken för föroreningar i mark och grundvatten bedöms som liten. Lokalt kan det dock inte uteslutas att föroreningar kan förekomma.
