Grundvattenförorening i Näsby park, Täby kommun

**Datum, 22U1360**

## PM/Rapport

Beställarstöd grundvattenförening Näsby  
park  
Täby kommun

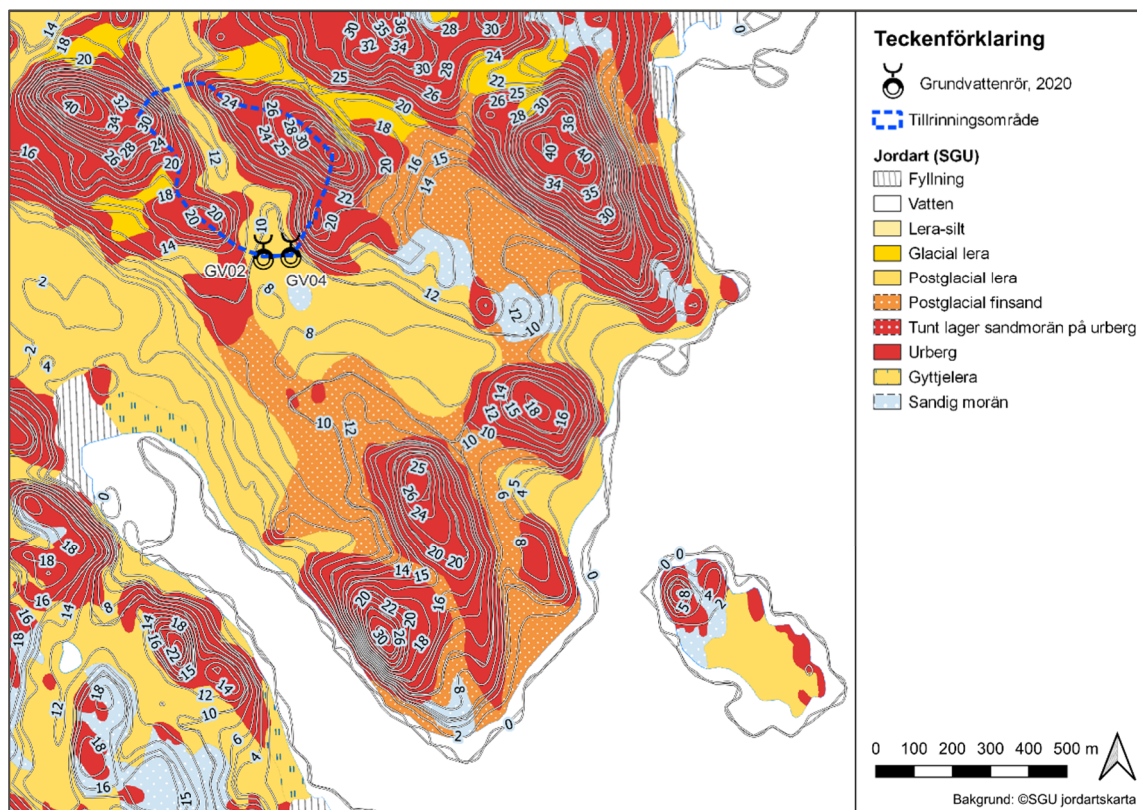
Jordarterna i området utgörs enligt SGU:s kartvisare av lera på sandmorän vilken överlagrar berg. I provtagningspunkterna (GV02 och GV04) utgjordes jordarterna av 0,5 m fyllning ovan ca 1 m torrskorpelera och 2–2,5 m lera varefter undersökning ej utfördes djupare. Under antagandet att grundvattenytan generellt följer markytan har ett tillrinningsområde uppskattats från Lantmäteriets öppna höjddata. Storleken är knappt 280 000 m<sup>2</sup> och det uppskattas att ungefär 60 % av eventuella grundvattenflöden inom tillrinningsområdet leder förbi GV04. Grundvattenbildningen i området bedöms vara omkring 150 mm/år vilket ger ett grundvattenflöde under GV04 av omkring 25 000 m<sup>3</sup>/år eller ca 0,8 l/s. Sannolikt finns inget grundvattenmagasin i fyllningsmaterialet som överlagrar leran förutom möjligen under perioder med hög grundvattenbildning som t.ex. vårflood och skyfall. Grundvattnets sårbarhet bedöms vara ”Måttlig, områden med svår eller måttligt genomsläppliga jordar utan kända magasin” enligt SGU:s sårbarhetskarta<sup>4</sup>. Slutlig recipient för grundvatten är Stora Värtan vilken är lokaliserad som närmast 600 m åt sydväst (viken vid Näsby slott).

Figur 1. Grundvattenrör, jordarter, höjder och uppskattat tillrinningsområde.

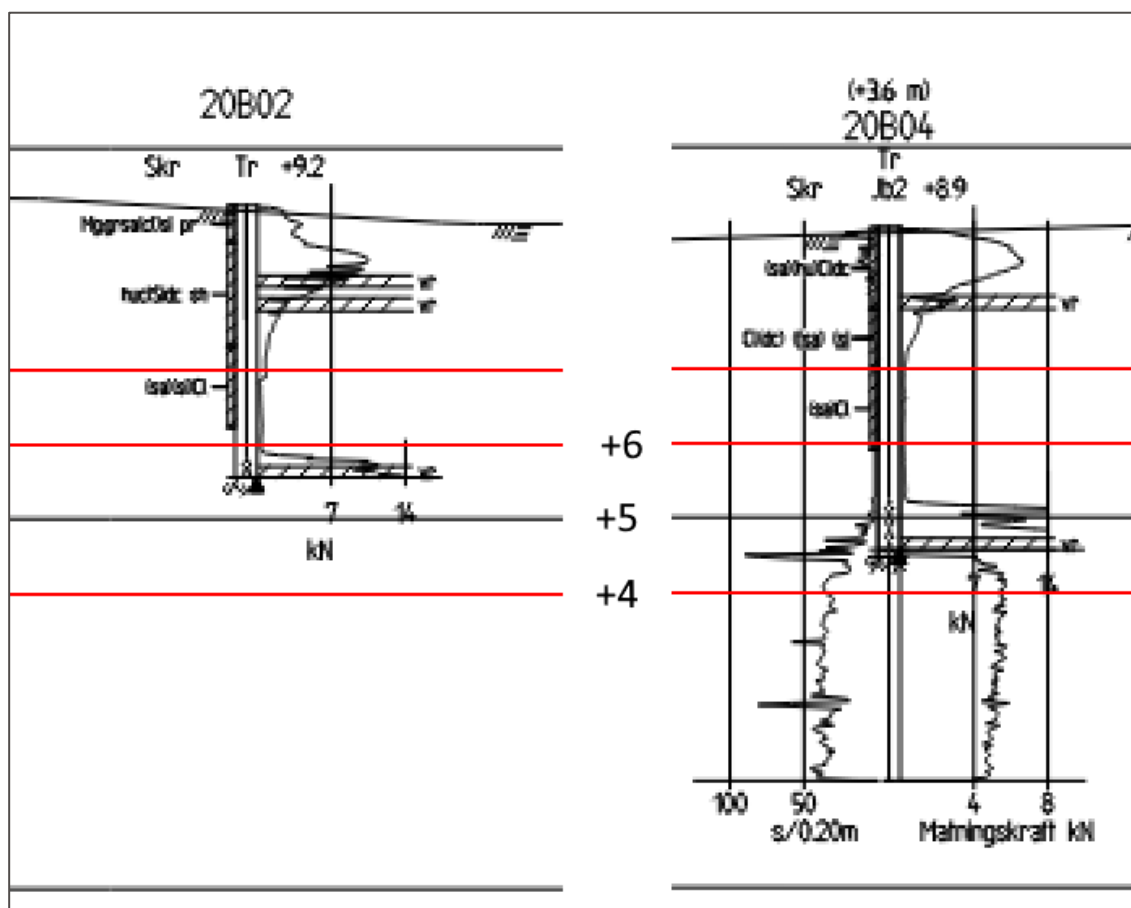
I Figur 2 redovisas sonderingsdata avseende GV02 och GV04, det framgår av spetsnivån i Tabell 1 att bägge rören är installerade med filterspetsen i det undre magasinet. Grundvattennivån i 20B03GV (mellan borrhålen) uppmättes till 6,3 möh 2020-08-12 och 5,5 möh 2020-08-26. Enligt SGI:s yttrande är transporthastigheten i lera låg, 0,01 – 0,001 m/år. Omräknat skulle det således ta 350 – 3500 år för en metallförorening härrörande från fyllningen att nå grundvattnet i sandmoränen.

Figur 2. Sonderingsdata från 20B02 (GV02) och 20B04 (GV04) i Sektion A-A.
