Kulturmiljöutredning 2019-12-23

# KULTURMILJÖUTREDNING MARKAN 1

Kulturmiljöutredning Markan 1

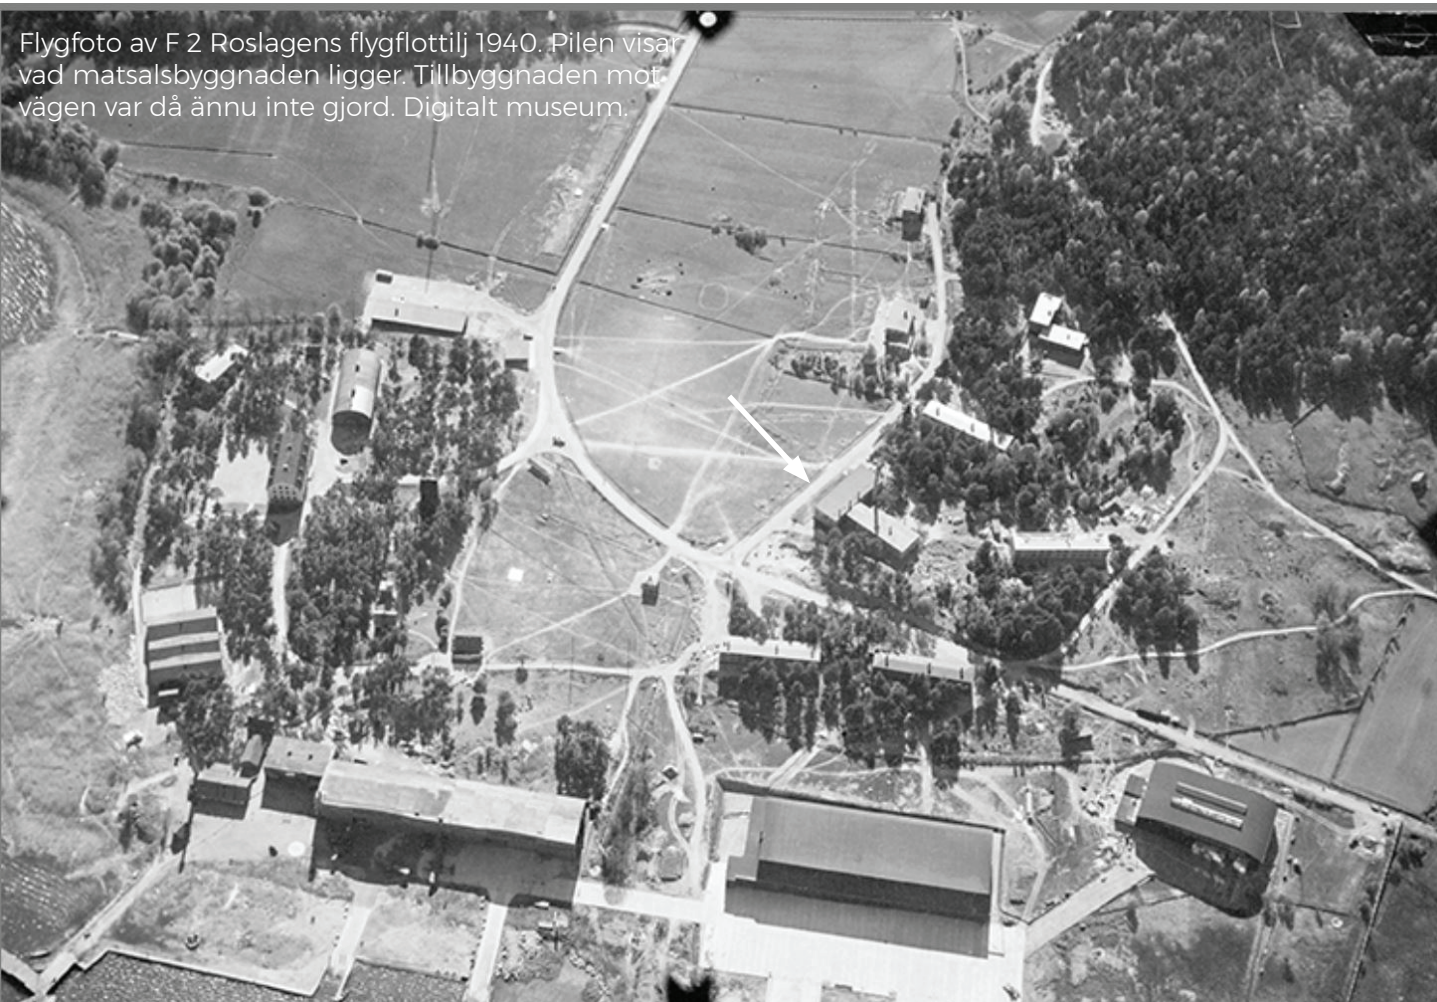
Flygfoto av F 2 Roslagens flygflottilj 1940. Pilen visar vad matsalsbyggnaden ligger. Tillbyggnaden mot vägen var då ännu inte gjord. Digitalt museum.

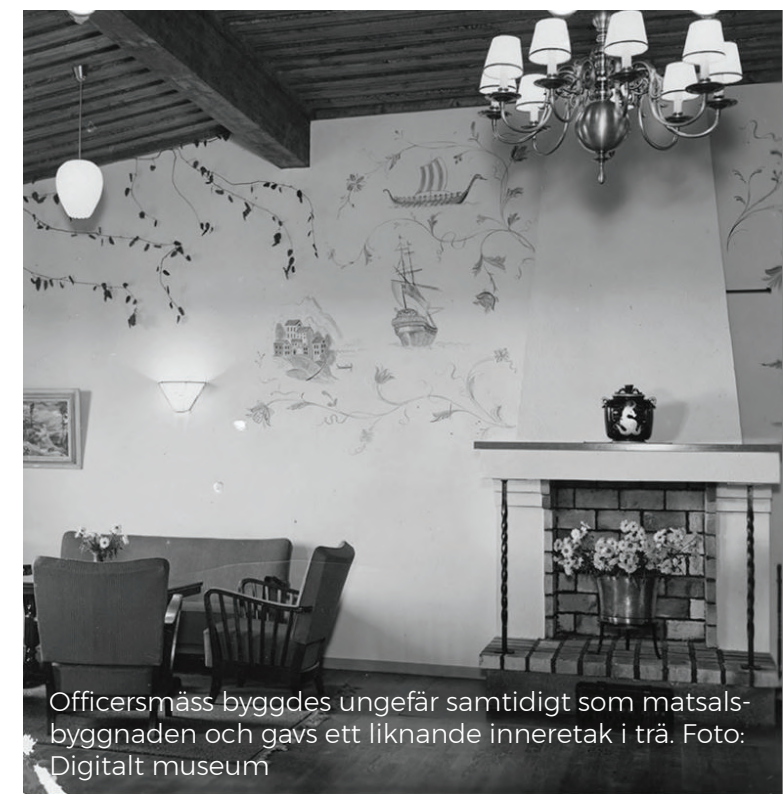
Officersmäss byggdes ungefär samtidigt som matsalsbyggnaden och gavs ett liknande inneretak i trä. Foto: Digitalt museum

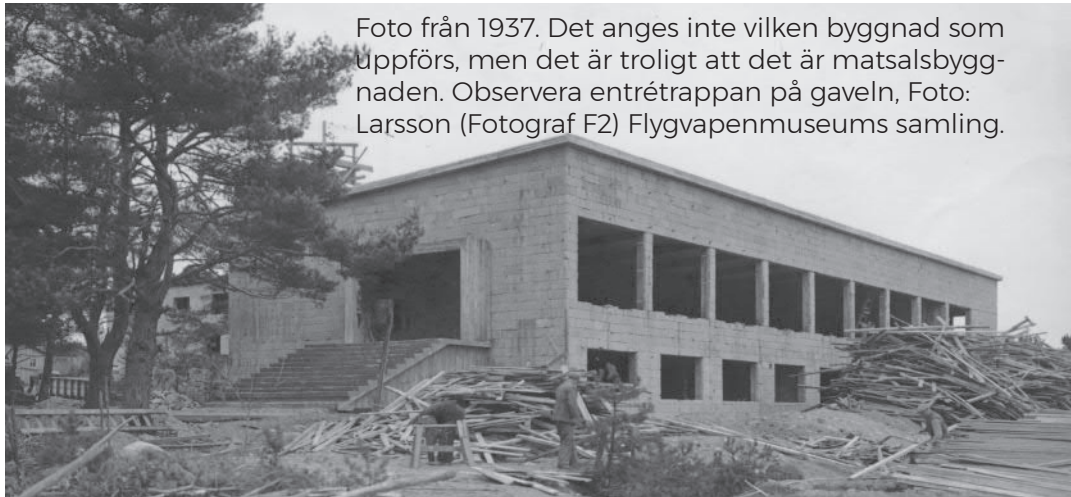
Foto från 1937. Det anges inte vilken byggnad som uppförs, men det är troligt att det är matsalsbyggnaden. Observera entrétrappan på gaveln, Foto: Larsson (Fotograf F2) Flygvapenmuseums samling.

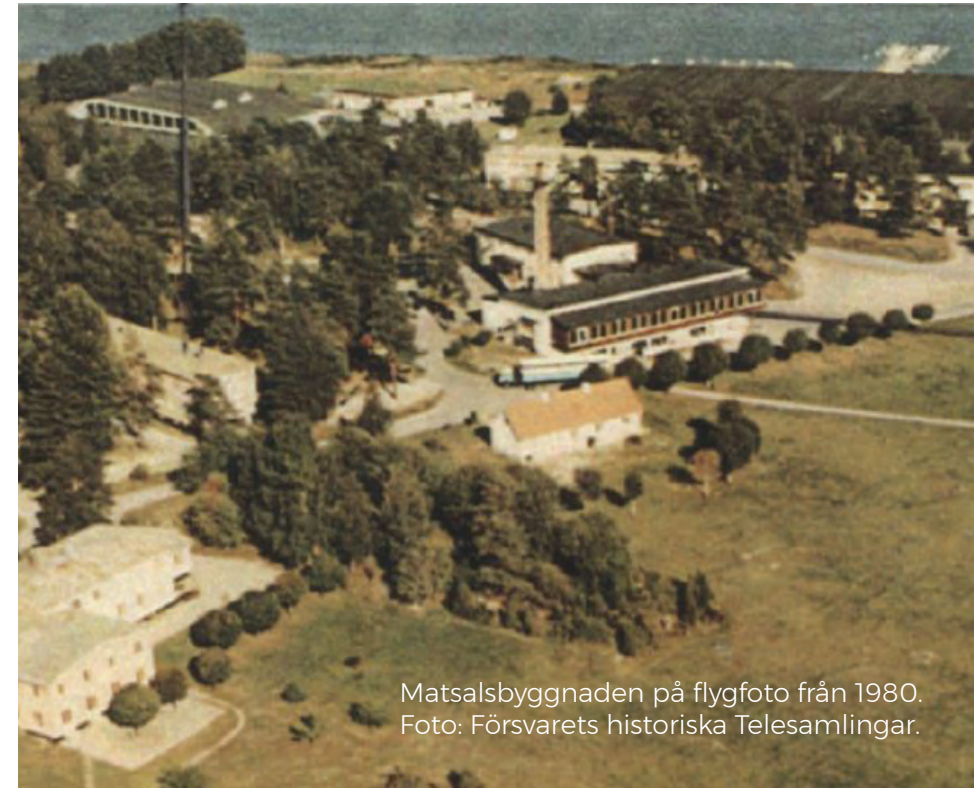
Matsalsbyggnaden på flygfoto från 1980. Foto: Försvarets historiska Telesamlingar.

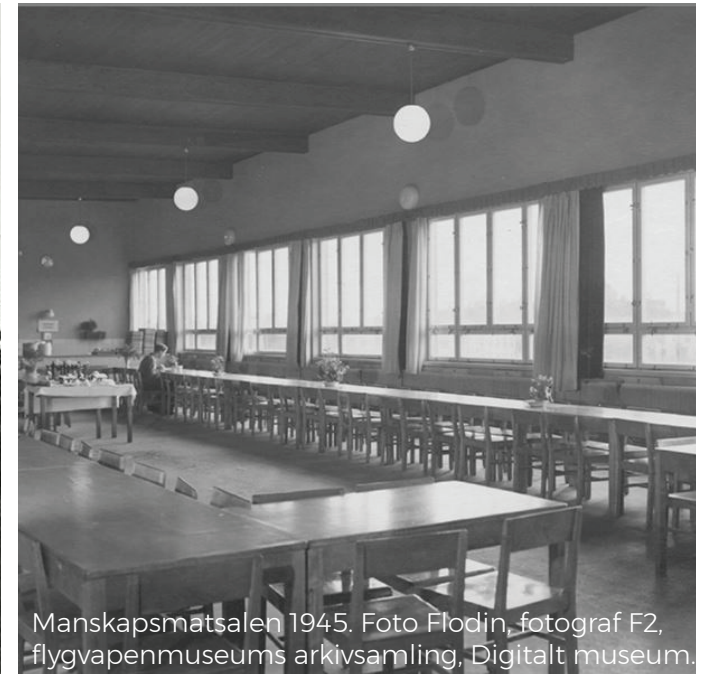
Manskapsmatsalen 1945. Foto Flodin, fotograf F2, flygvapenmuseums arkivsamling, Digitalt museum.

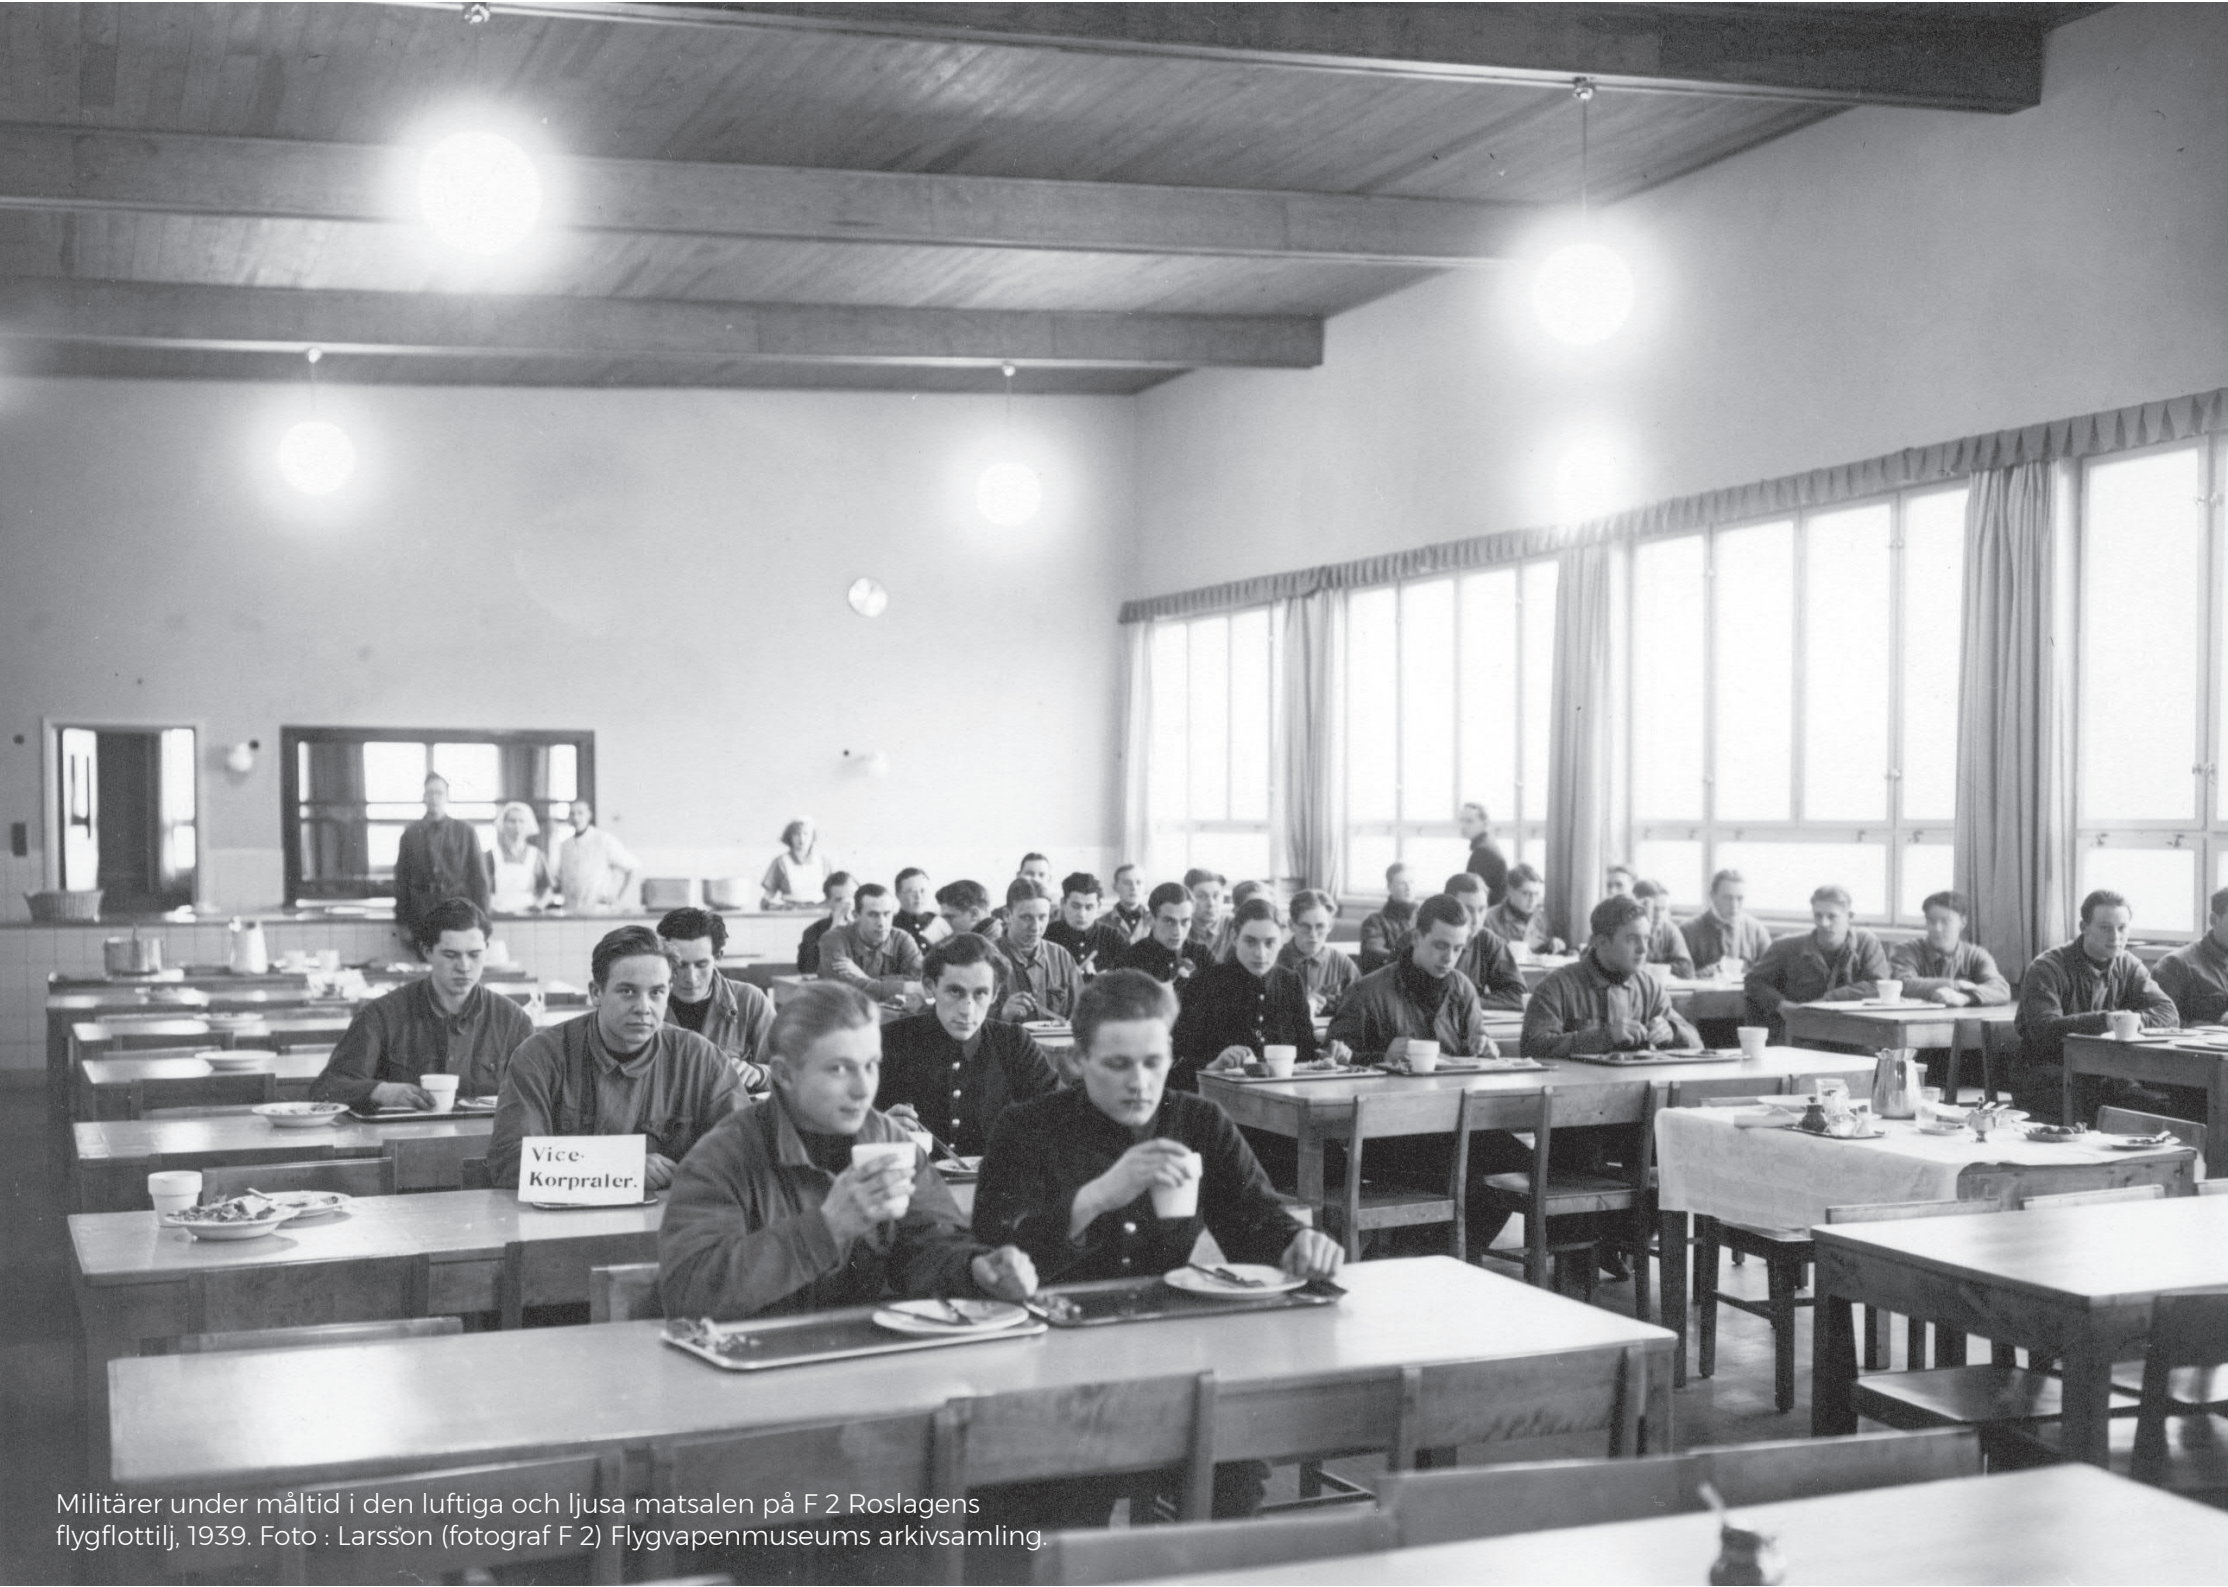
Militärer under måltid i den luftiga och ljusa matsalen på F 2 Roslagens flygflottilj, 1939. Foto : Larsson (fotograf F 2) Flygvapenmuseums arkivsamling.

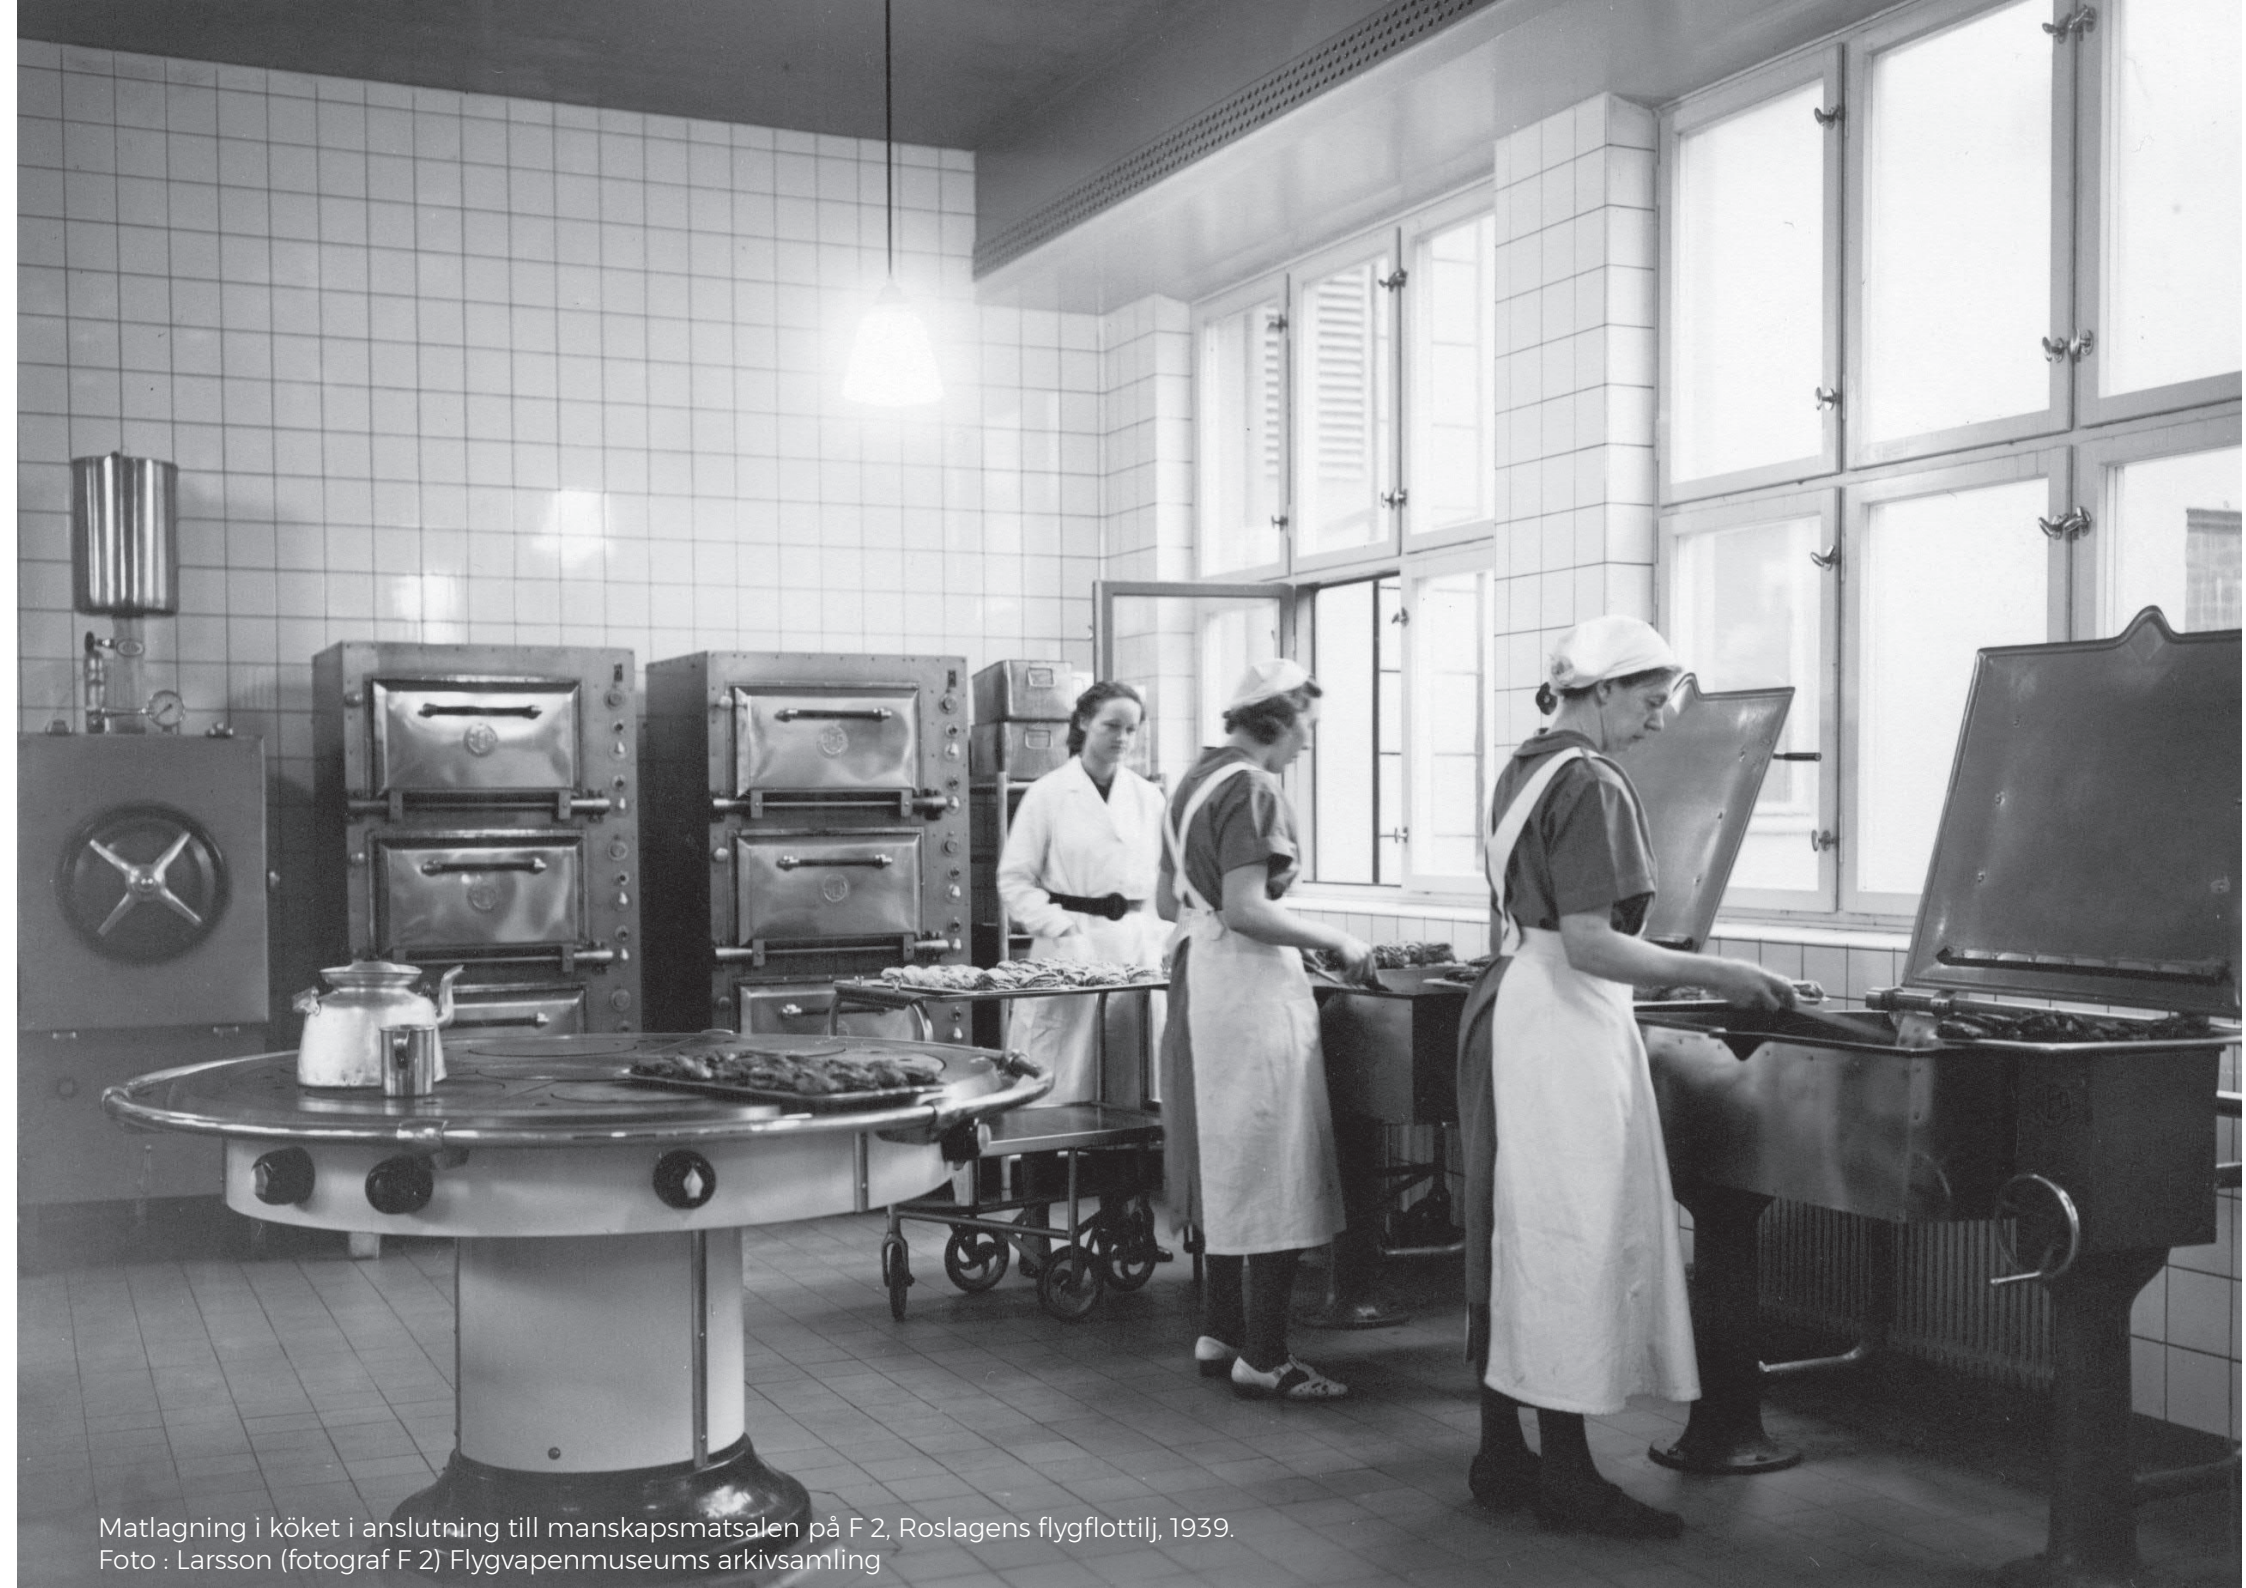
Matlagning i köket i anslutning till manskapsmatsalen på F 2, Roslagens flygflottilj, 1939.  
Foto : Larsson (fotograf F 2) Flygvapenmuseums arkivsamling

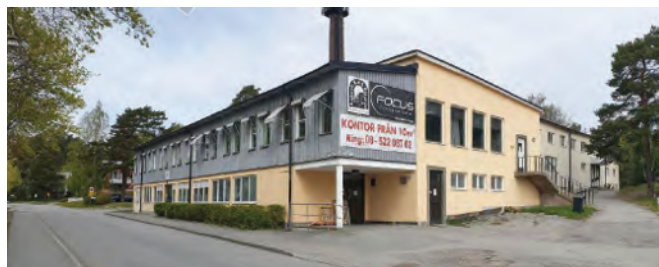
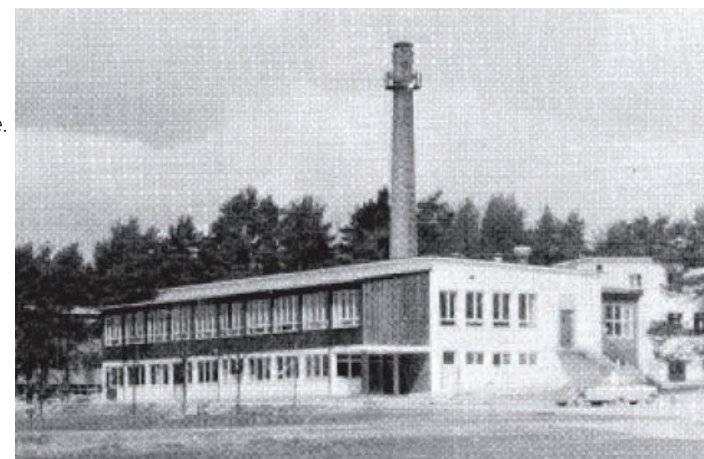
Byggnaden 2019 och 1987. Volym, takform, fasaduttryck, vissa fönster och dörrar samt den höga skorstenen är bevarade, medan fönstersättning i gatufasadens övervåning och fönster i gavelfasadens övervåning är ändrade. Foto t.h. ur Täby hembygdsförenings skriftserie nr 21 1987.

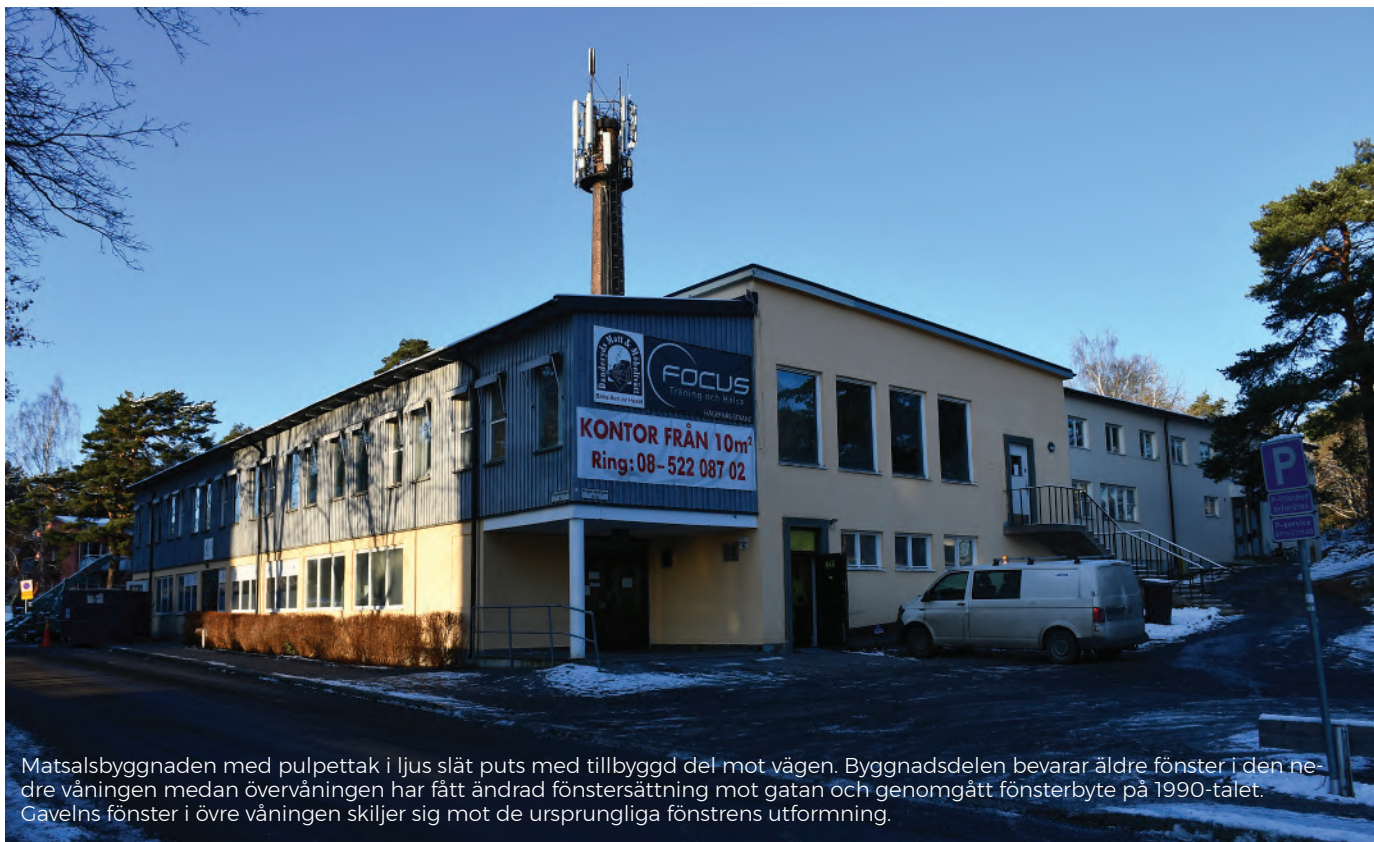
Matsalsbyggnaden med pulpettak i ljus slät puts med tillbyggd del mot vägen. Byggnadsdelen bevarar äldre fönster i den nedre våningen medan övervåningen har fått ändrad fönstersättning mot gatan och genomgått fönsterbyte på 1990-talet. Gavelns fönster i övre våningen skiljer sig mot de ursprungliga fönstrens utformning.

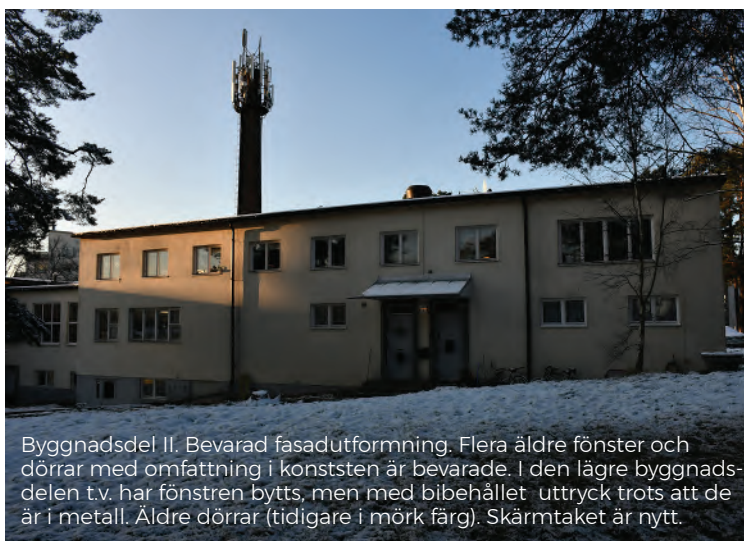
Byggnadsdel II. Bevarad fasadutformning. Flera äldre fönster och dörrar med omfattning i konststen är bevarade. I den lägre byggnadsdelen t.v. har fönstren bytts, men med bibehållet uttryck trots att de är i metall. Äldre dörrar (tidigare i mörk färg). Skärmtaket är nytt.

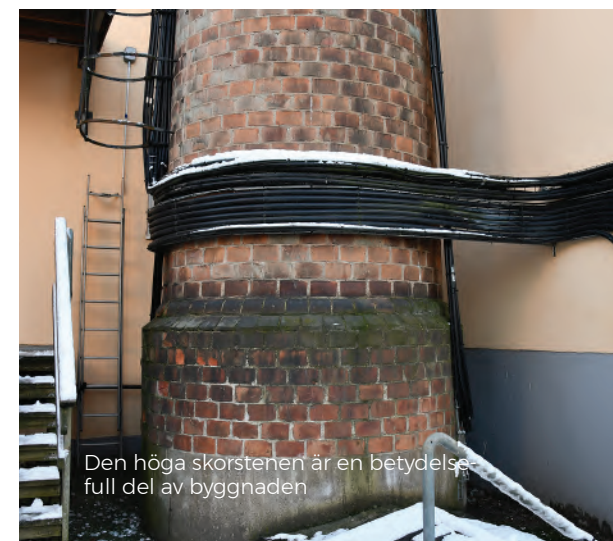
Den höga skorstenen är en betydelsefull del av byggnaden

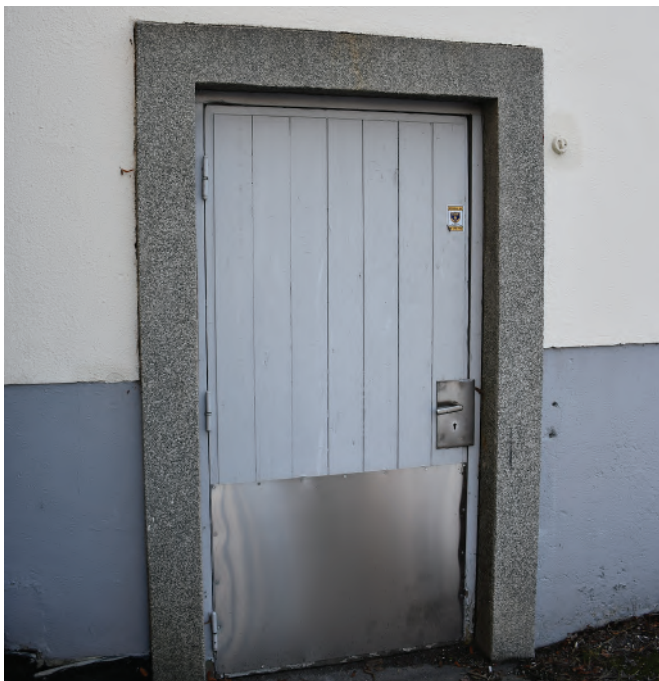
Ovan: Äldre dörr (grå kulör ej original) med enkel omfattning i konststen. Nedan Äldre glasad dörr i karosseripanel.

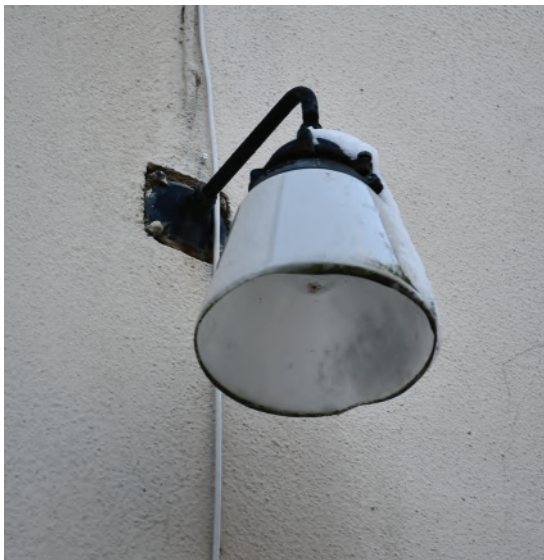
Ovan. Äldre lamparmatur av enkel funktionell typ på gaveln mot norr. Det är relativt ovanligt att denna typ av karaktärsskapande detaljer finns bevarade.

Nedan. Äldre dörr mot gården med trycke och tithål i original, detaljer som är karaktärsskapande.

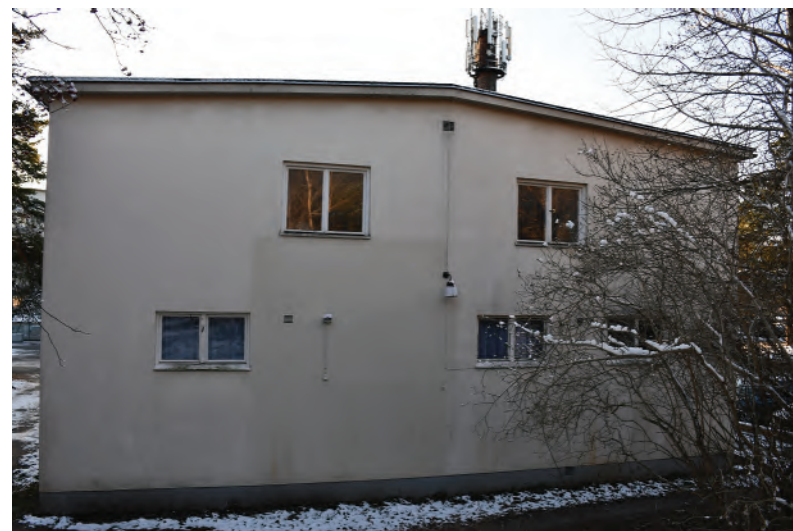
Gavelfasad mot norr. Äldre fönster bevarade, fönstersättning bevarad förutom att ett fönster är igensatt. Det flacka taket är ett typiskt uttryck för funktionalismens byggnader.

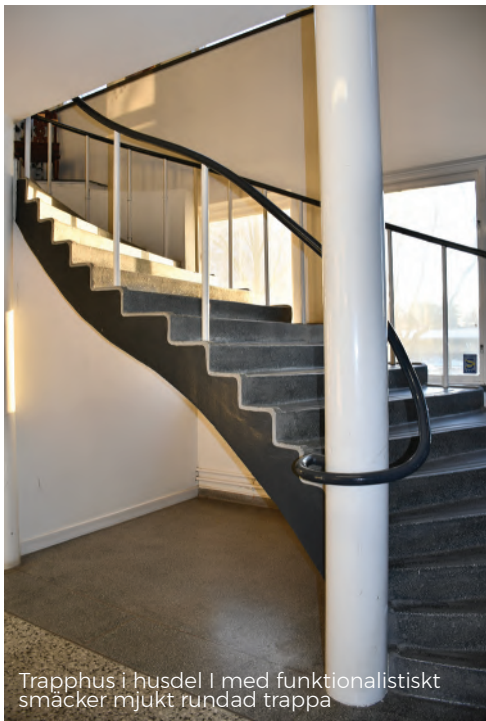
Trapphus i husdel I med funktionalistiskt smäcker mjukt rundad trappa

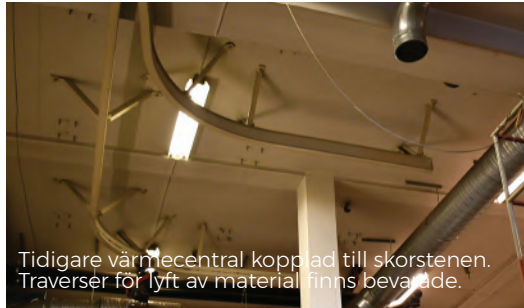
Tidigare värmecentral kopplad till skorstenen. Traverser för lyft av material finns bevarade.

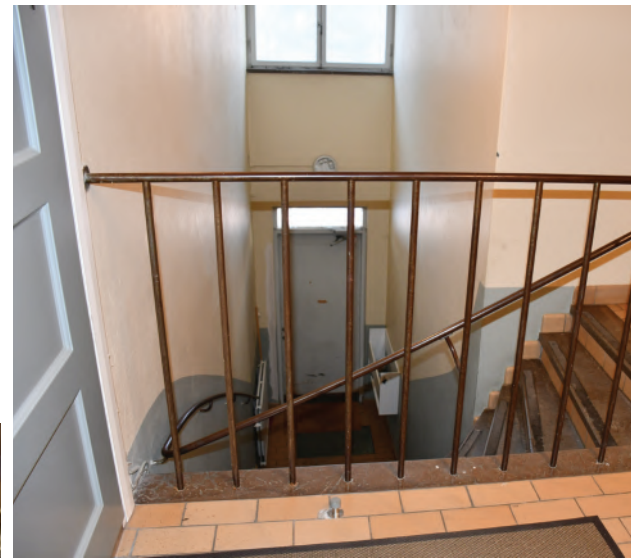
Trapphus husdel II. Rumsvolym med dubbel takhöjd.

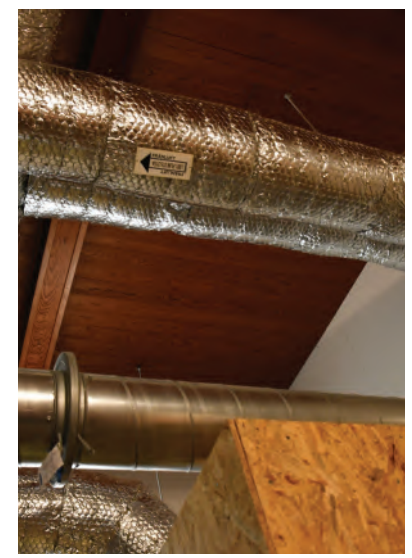
Taket från den tidigare matsalen bakom senare tidens installationer. (Jämför foto s. 8.)

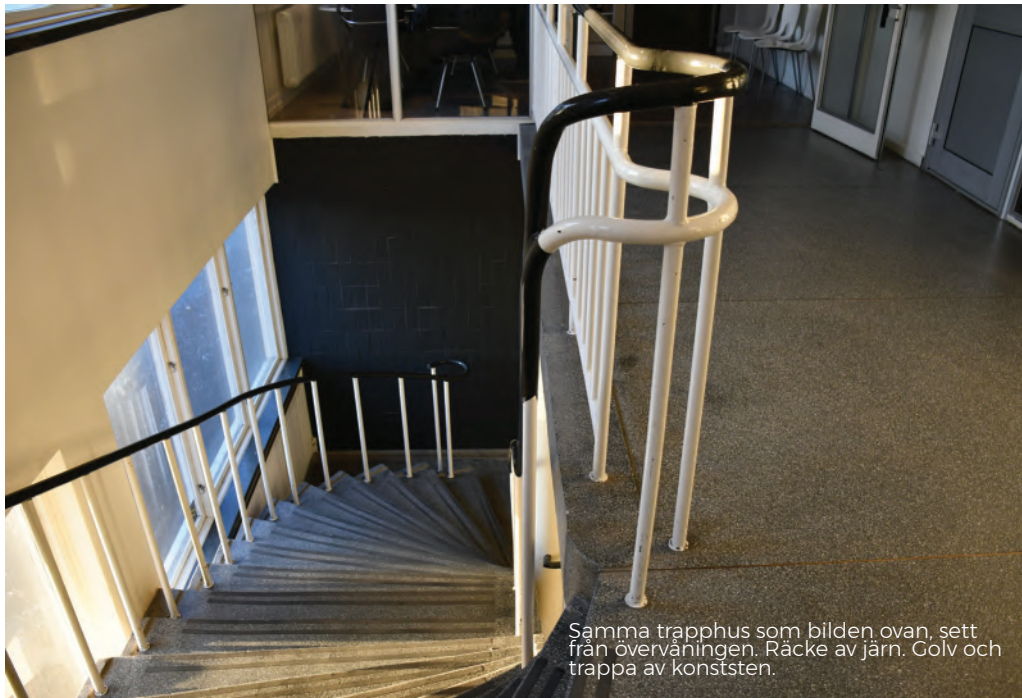
Samma trapphus som bilden ovan, sett från övervåningen. Räcke av järn. Golv och trappa av konststen.

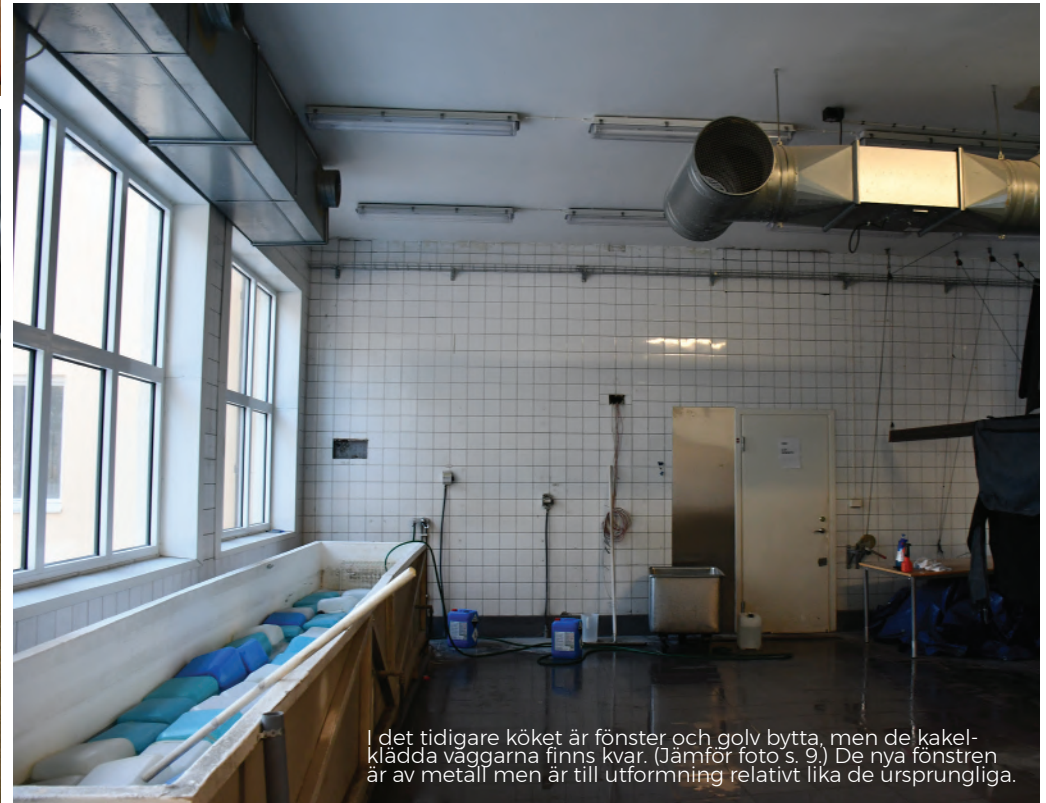
I det tidigare köket är fönster och golv bytta, men de kakelklädda väggarna finns kvar. (Jämför foto s. 9.) De nya fönstren är av metall men är till utformning relativt lika de ursprungliga.
