# MARKTEKNISK UNDERSÖKNINGSRAPPORT

## Kv Hingsten 1

UPPDRAGSNUMMER: 30019953

DATUM: 2021-02-15

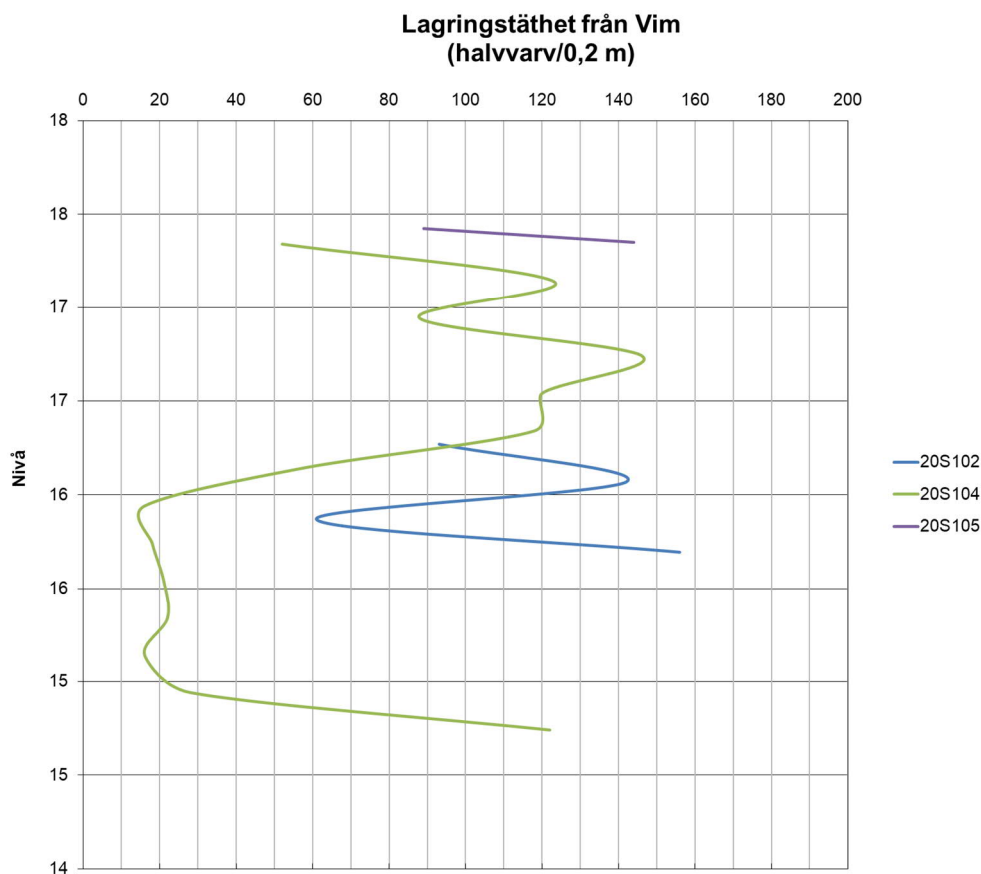
Figur 6. Lagringstäthet (halvvarv/0,2m); 0–10=mycket låg, 10–30=låg, 20–50=medelhög, 40–90=hög och halvvarv > 80=mycket hög (SGI, 2008).
