FENAN 1 HÄGERNÄS, TÄBY KOMMUN

RAPPORT ÖVERSIKTLIG MILJÖTEKNISK MARKUNDERSÖKNING

2021-11-17

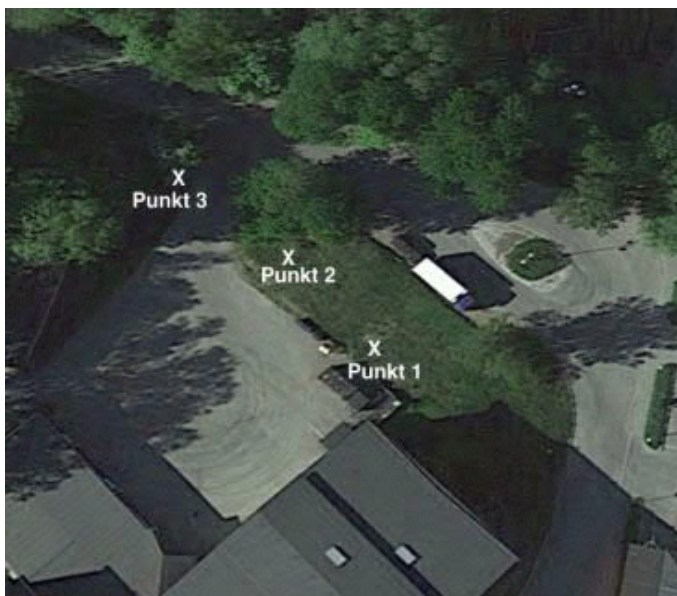
Figur 2. Provpunkter 2019 av Miljöanalys¹

2019 gjordes en miljöteknisk undersökning på en mindre grönyta inom fastigheten¹. Tre provpunkter undersöktes och jordprover skickades in på laboratorium för analys, figur 2.
