# PM GEO- OCH MILJÖTEKNIK NR 1

## SÅSTA 3:5, TÄBY KOMMUN

Planerade tillbyggnader

2019-09-23

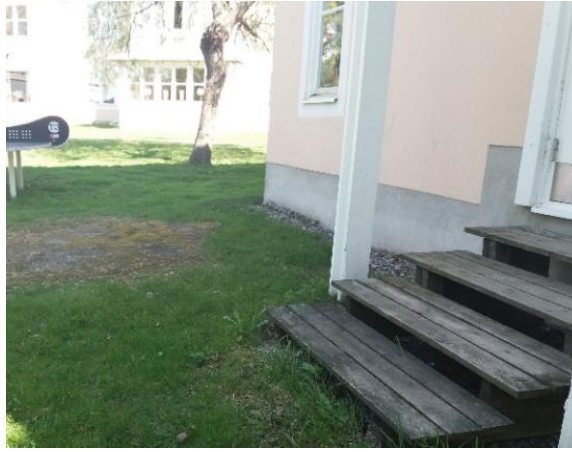
Figur 6. Ytligt berg, bilden är tagen från Palladiums norra gavel i riktning österut.

En berghäll är synlig vid den norra gaveln, se *Figur 6*. Enligt uppgift från fastighetschefen är marken i det nordvästra området om gaveln mot slänten uppfyllt med fyllningsmassor som över tid har satt sig.

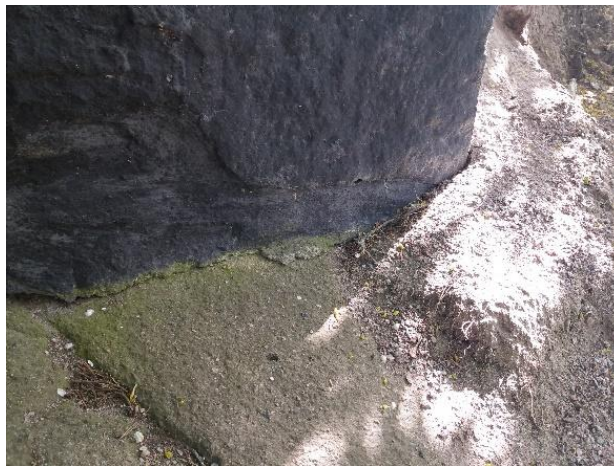
Figur 7. Mindre byggnad gjutet på berg

I läget för nu planerat annex finns en mindre byggnad, som idag fungerar som ett uterum med altan. Enligt uppgift från fastighetschefen är byggnaden grundlagd på berg, vilket också kan ses vid byggnadens nordvästra hörn, se *Figur 7*.
