# **SÅGTORP 2- DAGVATTENUTREDNING**

**UPPDRAG** 295902, Sågtorp dagvatten revidering

Titel på rapport: Sågtorp 2- Dagvattenutredning

Beställare: HSB Bostad AB

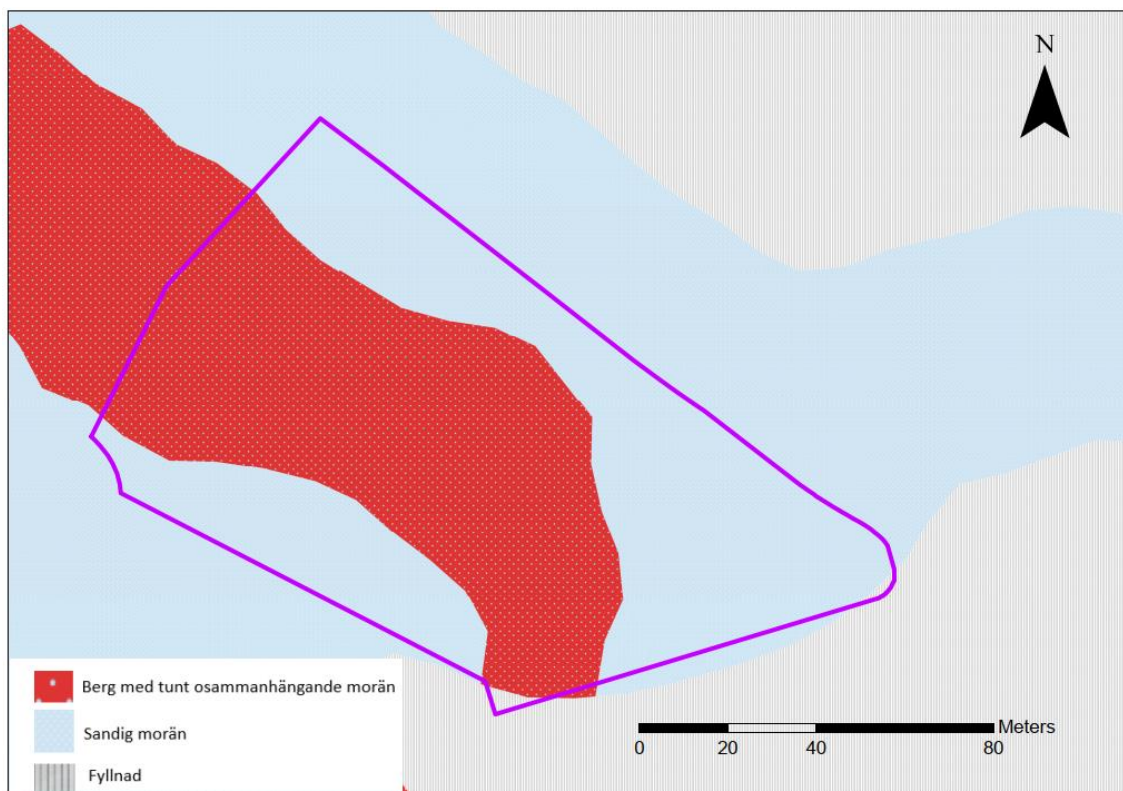
Figur 3. Jordartskarta för utredningsområdet som är markerat med lila.

I övrigt består marken till stor del av sandig morän vilket även konstaterades i Tyréns tidigare dagvattenutredning gällande området från 2016. Sandig morän tyder på goda infiltrationsmöjligheter inom fastigheten.

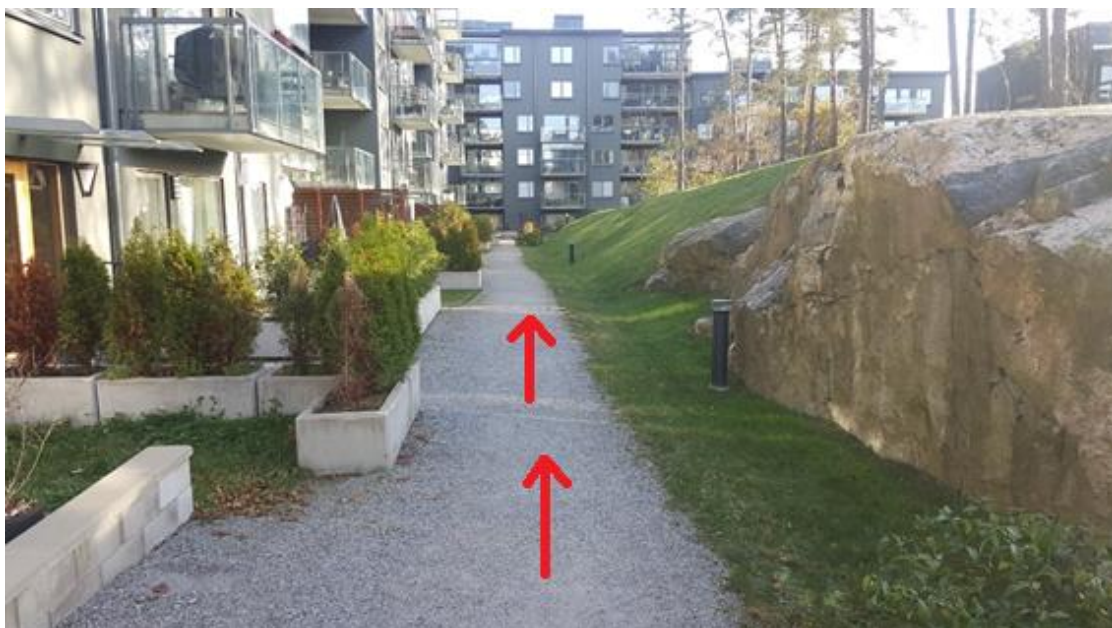
Figur 9. Foto av grannfastigheterna Sågtorp 1 och 4, från platsbesök 2019-11-06. De röda pilarna visar på markens lutning och därmed den ytliga avrinningen som sker ut från fastigheten.

Dagvattenhanteringen i Sågtorp 2 kan ta inspiration från de dagvattenlösningar som finns i fastigheterna Sågtorp 1 och 4 då det är en liknande situation med bevarad naturmark. Figur 9 visar grannfastigheterna Sågtorp 1 och 4, där har gångvägar med grus/stenmjöl använts och svackdiken anlagts mellan gångväg och kulle. Svackdiken tar hand om dagvatten från grusgångar och naturmark. Kupolbrunnar är anlagda längs med gångstråket. Förslagsvis bör innergården med naturmark för fastighet Sågtorp 2 anta en liknande utformning. Det är då nödvändigt att säkerställa infiltrationsmöjligheten hos grusgångarna och att materialet inte packas efterhand och efter en tid blir likställt med hårdgjort.

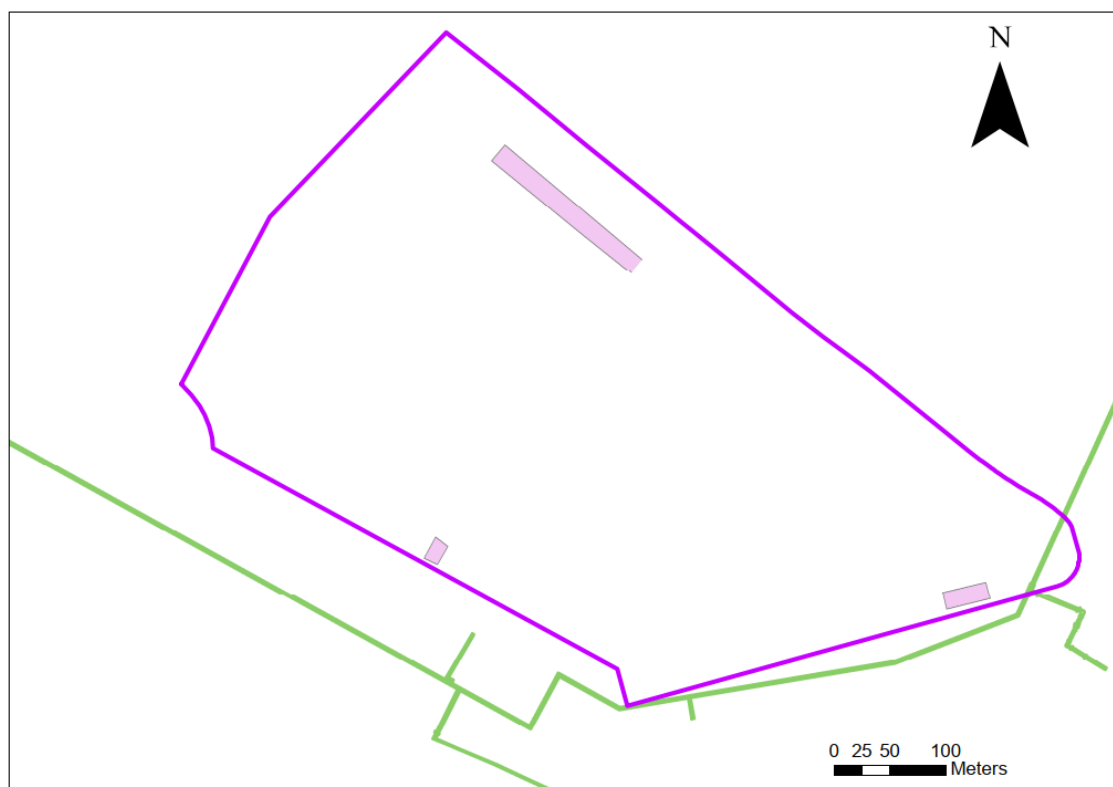
Figur 11. Förslag på placering av magasin (lila rektanglar) samt grön linje som visar fjärrvärmeledning.

flödesutjämning eftersom grönområden inte ger en ökad avrinning efter exploatering. Magasinen är något överdimensionerande då volymen för magasinen är beräknade enligt antagandet att flödet i magasinets utlopp är hälften av ett klimatkompenserat 20-årsregn med klimatfaktor 1,25 enligt kommunens riktlinjer. Enligt riktlinjerna kan dock regn som är större än 20-årsregn ha ett utflöde som motsvarar ett helt 20-årsflöde med klimatfaktor 1,25. Utflödet ska enligt Täby kommun regleras med flödesregulator vid magasinets utlopp. En mer precis dimensionering av magasinen bör därmed ske i projekteringsskedet. Den beräknade ytvolymen för växtbäddarna i respektive delområde dras bort från den erforderliga magasinvolymen enligt Täby kommuns strategi för dagvattenhantering. I Tabell 4 redovisas den aktuella erforderliga magasinvolym som krävs<sup>10</sup>. Principskiss för placering av magasinen visas i Figur 10 samt Figur 11.

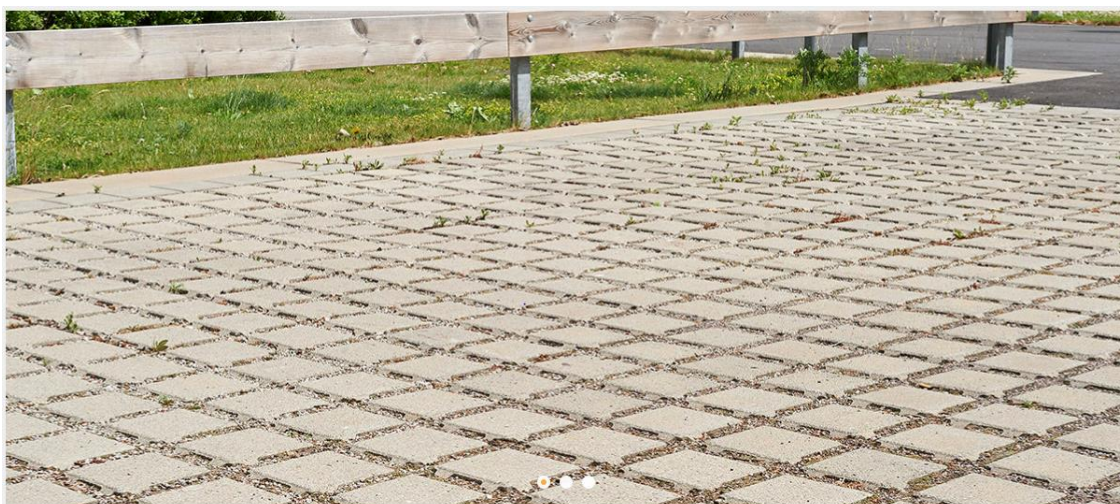
Figur 13. Exempel på genomsläpplig beläggning av p-yta<sup>15</sup>.

I första hand rekommenderas permeabel beläggning på parkeringsplatser. Figur 13 visar exempel på genomsläppliga ytor där grus används som dränerade yta. Även betongraster kan användas som ytbeläggning, permeabel asfalt är ett annat alternativ. Den genomsläppliga markbeläggningen kan användas på parkeringsplatser i markplan. För att ytorna ska bli funktionella krävs att bärlagret under ytan också är permeabelt, exempelskiss i Figur 14. Någon omläggning av dagvattenbrunnar och anslutningar till ledningsnätet behövs inte med denna LOD-lösning. Om kapaciteten i den permeabla beläggningen överskrids vid intensiv nederbörd används brunnar och ledningsnät för avledning för att i möjligaste mån undvika ytlig avrinning.

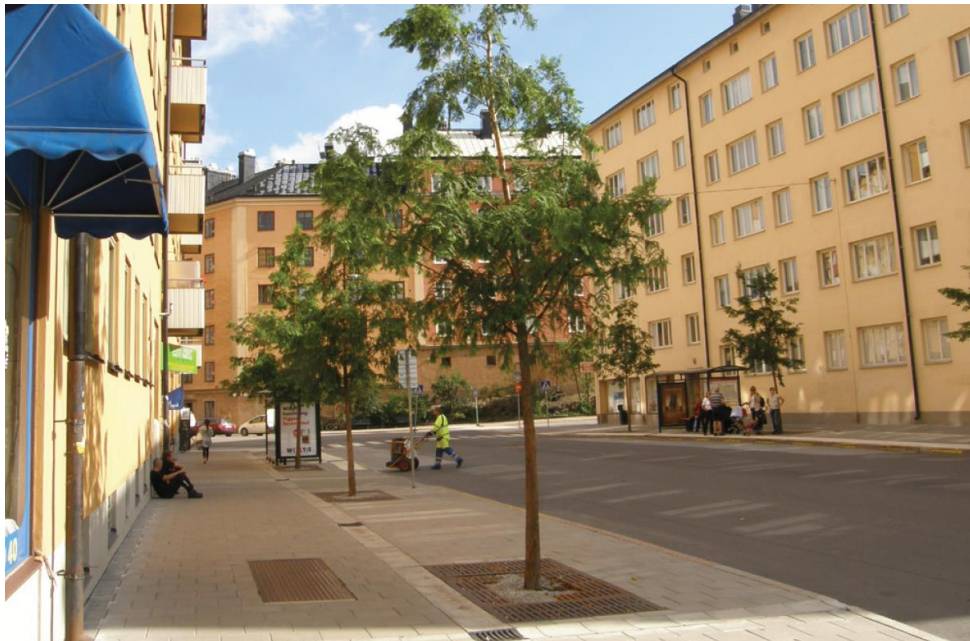
*Träd i skelettjord med en överbyggnad som begränsar infiltration. Dagvatten leds in till skelettjord främst via brunnar med sandfång.<sup>17</sup> Överbyggnad kan göras infiltrerbar i större omfattning i den mån plats finns.*

Avrinningen från tak bör i första hand ledas ned i växtbäddar, se 11 för hur stor yta växtbädd som krävs för respektive tekniskt avrinningsområde. Takavrinningen som sker från taken som vetter mot lokalgatan leds ner till trädgropar för infiltration. Dessa används också för att ta emot dagvatten från lokalgatan. I bilaga 3 visas exempel på växtbädd och placering av trädgropar med skelettjord.
