PM GEOTEKNIK

Kv Hingsten 1

PROJETERINGSUNDERLAG

PM GEOTEKNIK
DATUM: 2021-02-15
UPPDRAGSLEDARE: AXEL HELLMAN
KV HINGSTEN 1

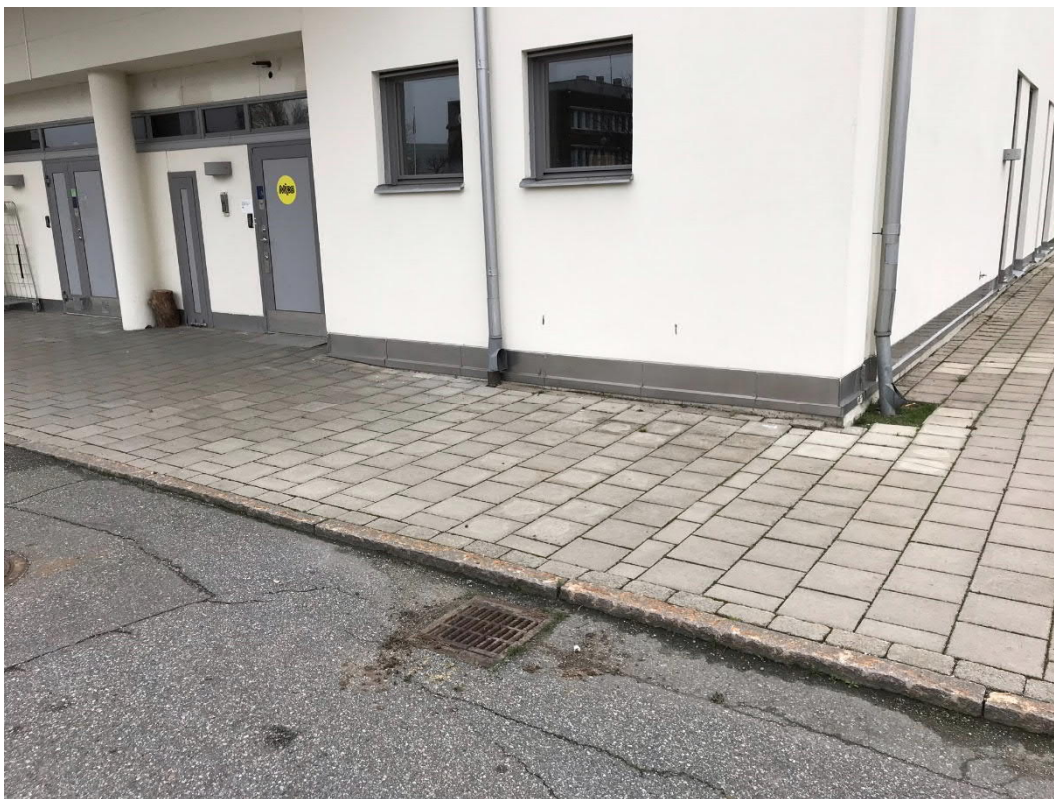
Figur 5. Kontorsbyggnad med plattläggning, sett från norr, se variation i nivå för plattläggning jämfört med vägg/sockel.

Vid platsbesök noterades att den hårdgjorda parkeringsytan samt plattläggningar intill husfasaden, i väster vid tennisbanan, undulerande något, vilket kan bero på mindre sättningar.

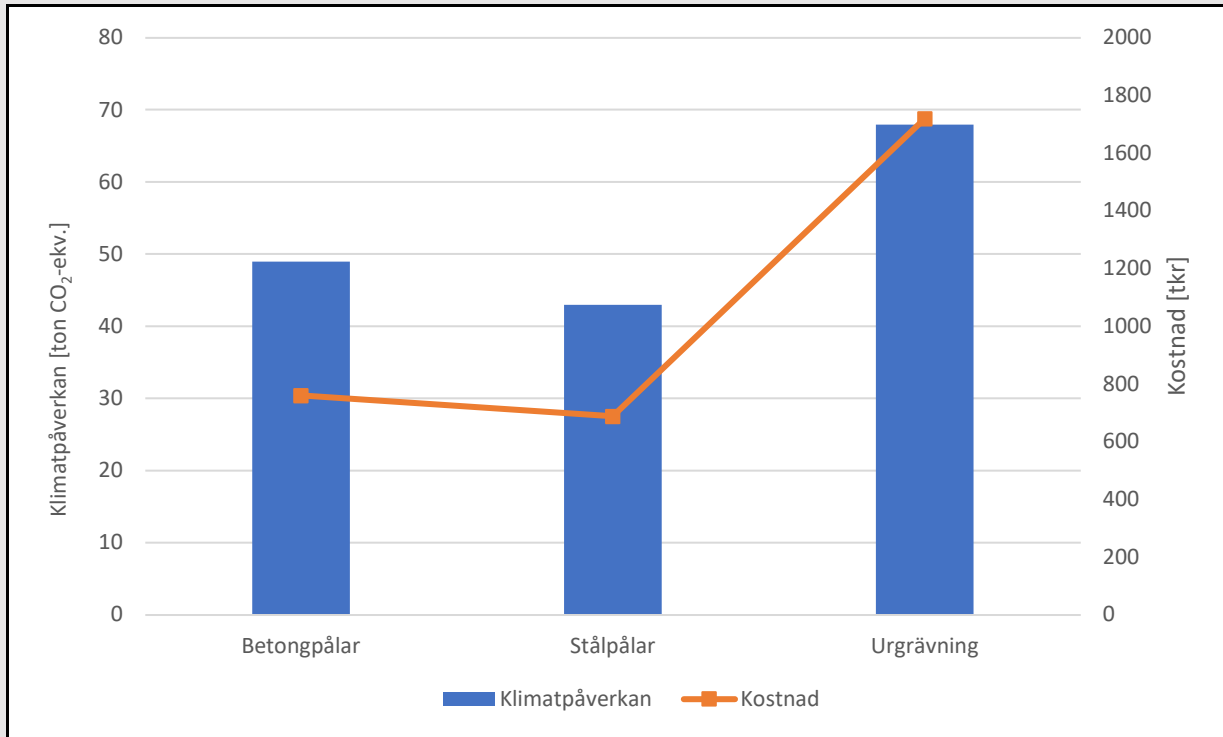
Grundläggningsmetoders klimatpåverkan & kostnad

Grundläggningsmetod	Klimatpåverkan [ton CO ₂ -ekv.]	Kostnad [tkr]
Betongpålar	48,965	760
Bankpållning betong		
Påldäck		
Stålpålar	42,964	688
Träpålar		
KC- alt. Multicem-pelare 1		
KC- alt. Multicem-pelare 2		
Kompensationsgrundläggning cellplast		
Kompensationsgrundläggning leca		
Kompensationsgrundläggning skumglas		
Förbelastning		
Urgrävning	67,938	1720

Utifrån en grov och översiktlig kalkyl bedöms pålning som det billigaste alternativet för grundläggningen av byggnaden. Pålning uppgår till ca hälften av kostnaden för utgrävning och återfyllning. Vidare rekommenderas pålning då det är fördelaktigt med avseende på osäkerheten med utgrävningsdjup för byggnaden, samt schakt i siltig sandmorän i närheten till grundvattnets trycknivå. Pålning uppskattas dessutom ge en mindre klimatpåverkan (ton CO₂-ekv) jämfört med utgrävning, se bilaga 1.
