Tornugglan, översiktlig geoteknisk utredning

# PM GEOTEKNIK

UPPDRAGSNUMMER  
10277886

Markundersökningsrapport (MUR)

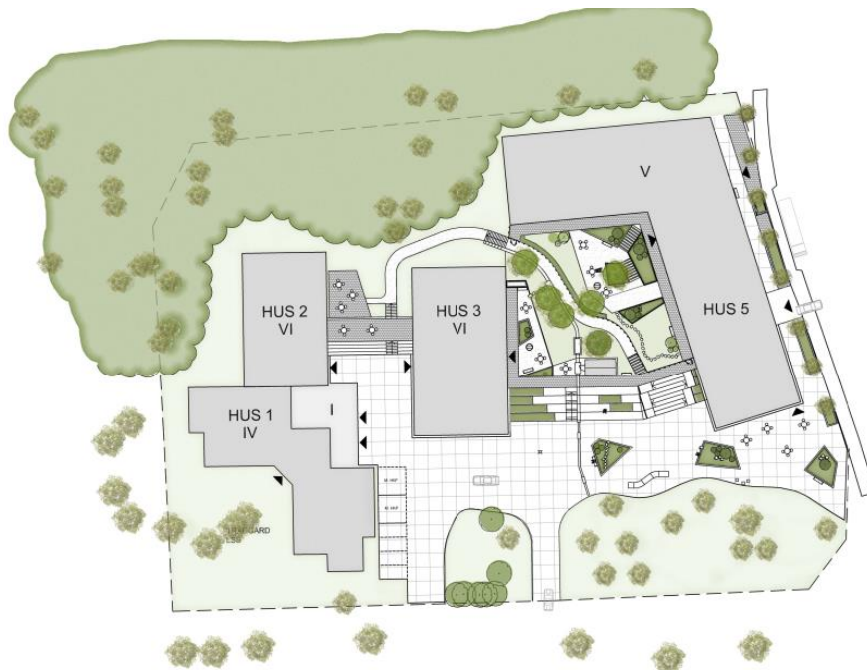
I aktuellt område planeras byggnation av 3 nya flervåningshus (Hus 2, Hus 3 och Hus 5) och ett parkeringsgarage mellan hus 3 och 5.

Figur 3. Illustrationsplan vilken visar planerad bebyggelse. Källa: tillhandahållen av Ikano Bostadsutveckling AB, version 2020-10-30.

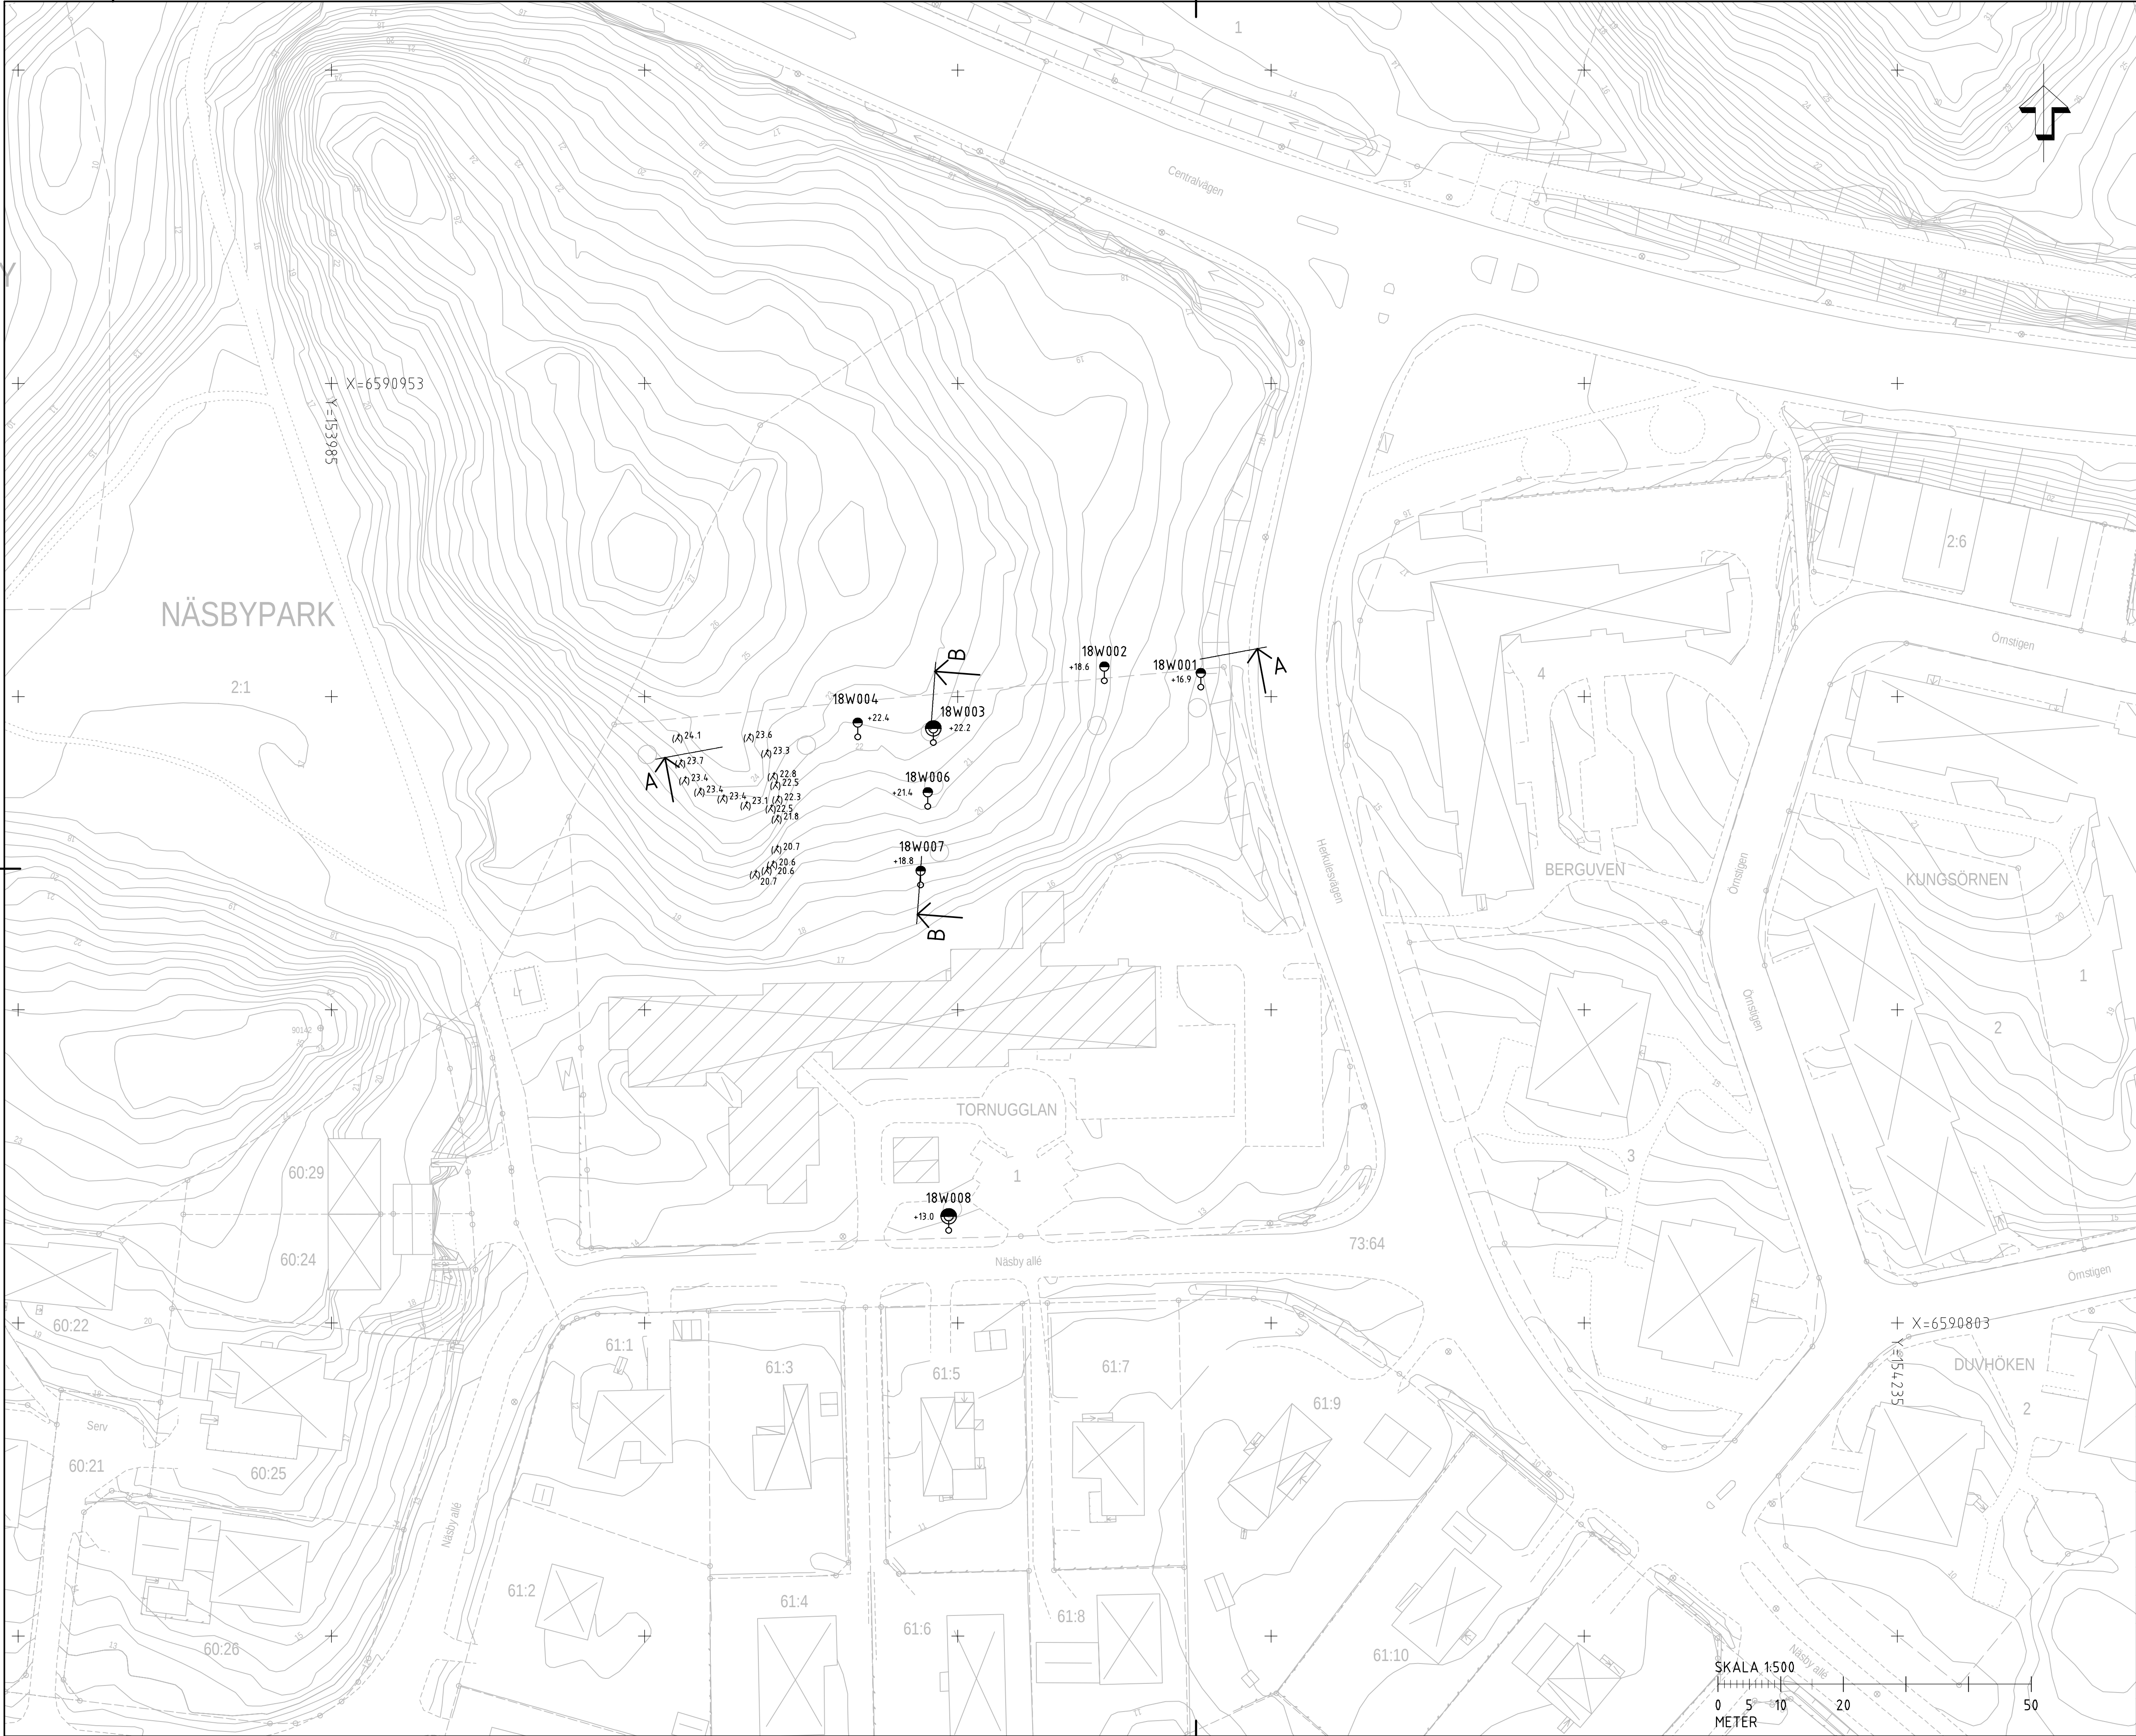
| SKALA<br>1:500/A1 | DIARIE NR | RITNING NR<br>G101 | | BET |

WSP Sverige AB i Gävle har i december 2018 utfört geotekniska fältundersökningar för rubricerat projekt. Resultatet av undersökningarna i plan redovisas i ritning G101 och i sektion i G102.

| <div>TORNUGGLAN</div> <div>GEOTEKNISK UTREDNING FÖR TÅBY TORNUGGLAN</div> <div>GEOTEKNISKA UNDERSÖKNINGAR</div> <div>PLAN</div> | | | | |
